Commune : ADAST

Rivière : Le Gave de Pau

## Chemin Comte- chez M Sabathier Robert.

**Unité de gestion :** Gironde-Adour-Dordogne**Date de mise à jour :** 26/08/2016**Code :** GTL\_S\_96**Auteur :** SPC GTL

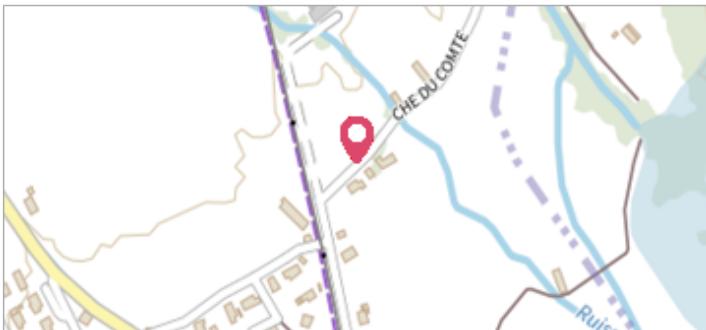
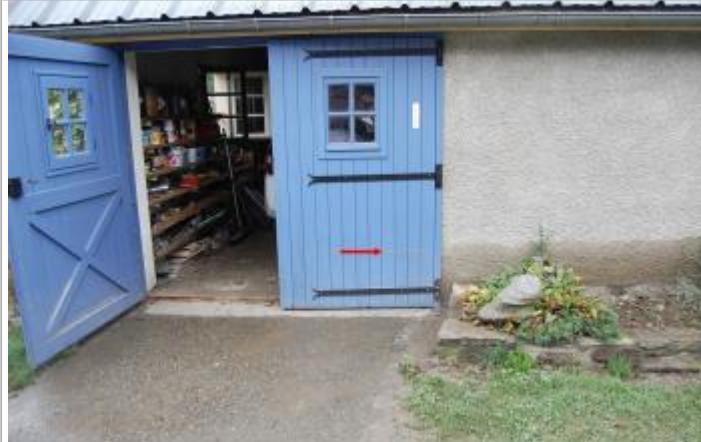
Photo du recensement d'origine. auteur photo : GEOSPHAIR

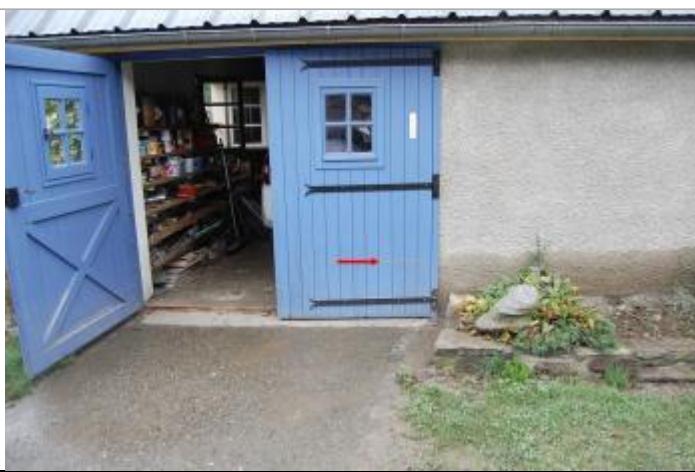
**20 Octobre 2012**Nature de l'inondation : **Débordement de cours d'eau**Altitude calculée de l'eau : **non déterminé**Nature du repère : **Laisse d'inondation****Commentaires :** Lors du maximum de la crue - il y avait 0.47m d'eau dans le garage. - commentaires photo : le trait rouge matérialise le niveau de la crue.

Photo du recensement d'origine. auteur photo : GEOSPHAIR

**Maximum de l'inondation :** Oui**Visibilité :** Non**État du repère :** Disparu**Pérennité :** Aucune**Repère calculé :** Non**PHEC :** Non
