Commune : **CAUTERETS** | Rivière : **Le Gave de Cauterets**  
**Au 2 rue Belfort.**

**GÉNÉRAL**  
 Unité de gestion : Gironde-Adour-Dordogne  
 Code : GTL\_S\_75      Date de mise à jour : 26/08/2016  
 Auteur : SPC GTL

**GÉNÉRAL**  
 Code : GTL\_R\_7694      Date de mise à jour : 20/04/2022  
 Auteur : SPC GTL

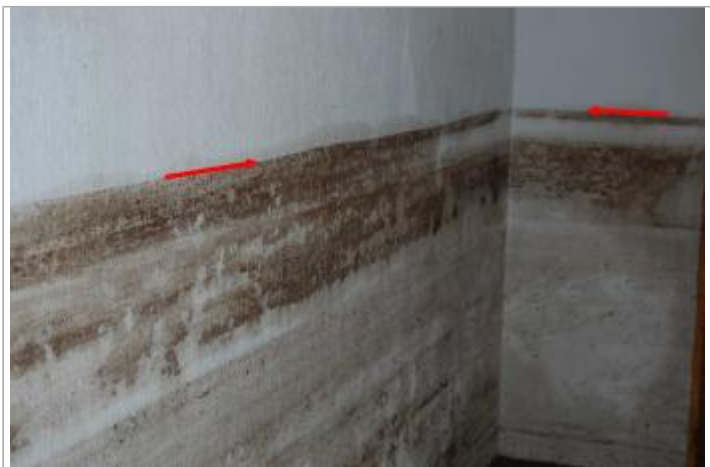
Photo du recensement d'origine. auteur photo : GEOSPHAIR

**Commentaires :** Les caves des immeubles ont ete inondees. - commentaires photo : Trace de la crue dans les caves des immeubles.

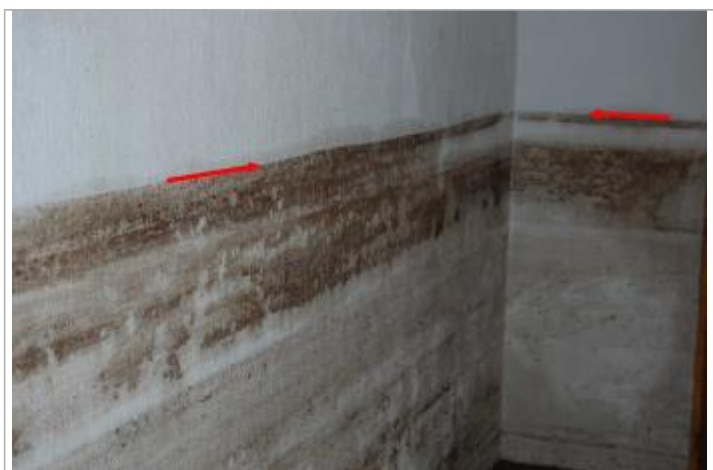
Photo du recensement d'origine. auteur photo : GEOSPHAIR

**MARQUE**  
 Maximum de l'inondation : Oui  
 Visibilité : Non      État du repère : Disparu  
 Pérennité : Aucune      Repère calculé : Non  
 PHEC : Non

**NIVELLEMENT D'ORIGINE**  
 Méthode : Non renseigné  
 Organisme : Inconnu  
 Référence nivelée : Autre type de référence  
 Système altimétrique : NGF IGN 1969 (système normal)  
 Différence entre le niveau d'eau et la référence (en m) : 1.420 m
