Commune : LUZ-SAINT-SAUVEUR

Rivière : Le Gave de Pau

## Derrière le bâtiment du conseil général.

**Unité de gestion :** Gironde-Adour-Dordogne**Date de mise à jour :** 26/08/2016**Code :** GTL\_S\_162  
**Auteur :** SPC GTL

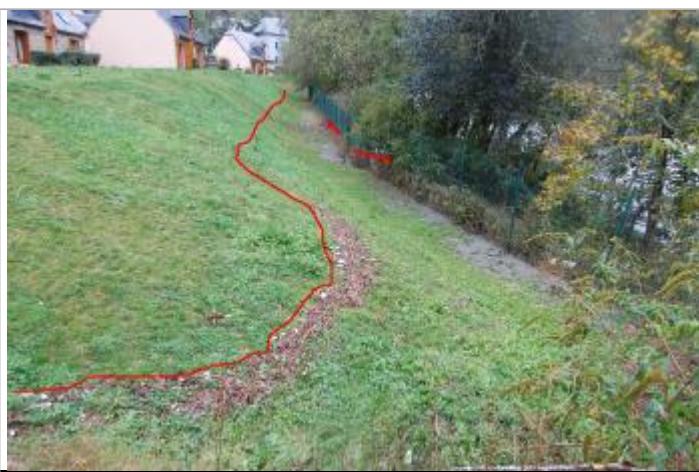
Photo du recensement d'origine, auteur photo : GEOSPHAIR

Nature du repère : Laisse d'inondation

**Commentaires :** Laisse de crue au pied des remblais.. - commentaires photo : L'amas de débris végétaux (trait rouge) indique la limite de l'inondation.

**Maximum de l'inondation :** Oui  
**Visibilité :** Non      **État du repère :** Disparu  
**Pérennité :** Aucune      **Repère calculé :** Non  
**PHEC :** Non
