Commune : **Luz-Saint-Sauveur**

Rivière : **Le Gave de Pau****1**Repère(s) sur
le site**GÉNÉRAL****Unité de gestion :** Gironde-Adour-Dordogne**Date de mise à jour :** 26/08/2016**Code :** GTL_S_161**Auteur :** SPC GTL

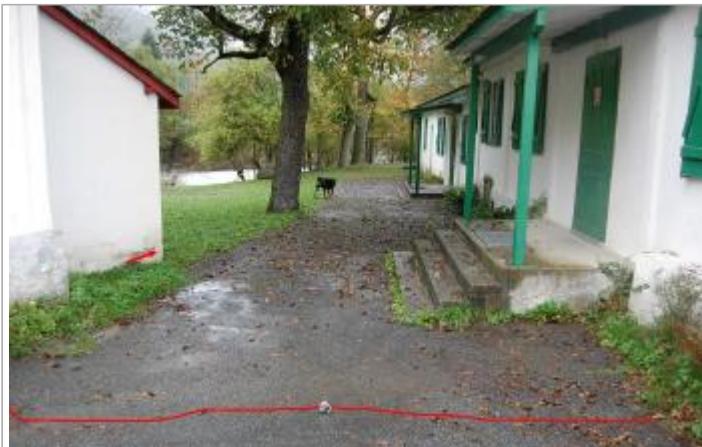
Photo du recensement d'origine. auteur photo : GEOSPHAIR

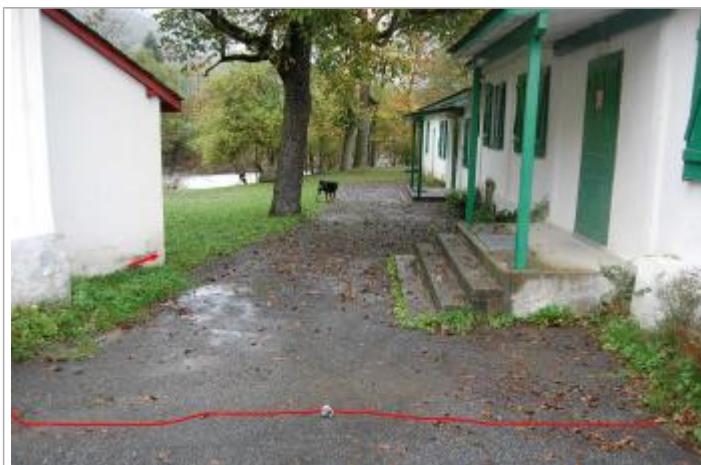
**20 Octobre 2012**Nature de l'inondation : **Débordement de cours d'eau****Altitude calculée de l'eau :** non déterminé**Nature du repère :** Laisse d'inondation**Commentaires :** Lors de la crue deux chalets ont été inondés. - commentaires photo : Les traits rouges matérialisent les limites de l'inondation.**GÉNÉRAL****Code :** GTL_R_7702**Date de mise à jour :****Auteur :** SPC GTL

Photo du recensement d'origine. auteur photo : GEOSPHAIR
