Commune : **SALIGOS**

Rivière : **Le Gave de Pau**

Passerelle de Saligos.

Code : GTL_S_147

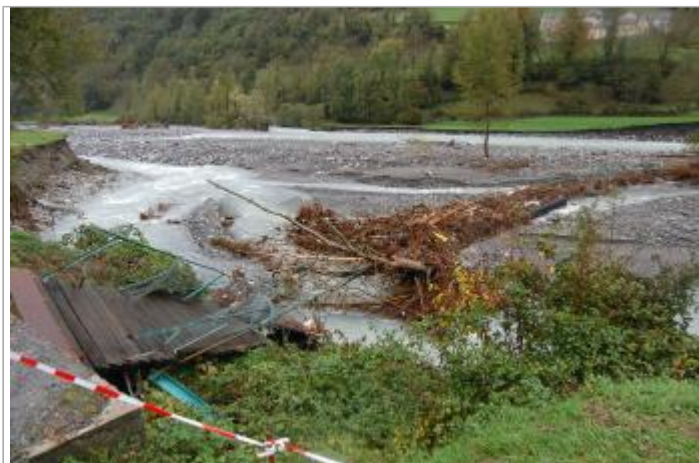
Photo du recensement d'origine. auteur photo : GEOSPHAIR

Commentaires : La passerelle a été emportée par la crue. Les berges ont été érodées sur plus de 5 m de large par endroit. - commentaires photo : Vue sur la partie érodée de la berge qui supportait la passerelle. - Vue d'ensemble sur les restes de la passerelle.

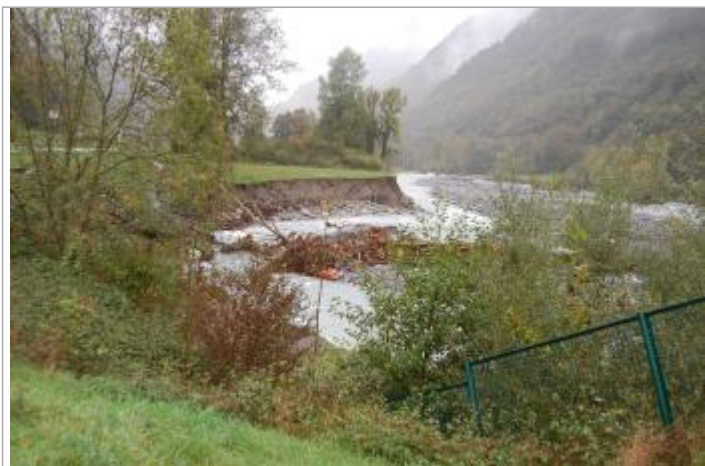
Photo du recensement d'origine. auteur photo : GEOSPHAIR
