Commune : **PAVIE** | Rivière : **Le Gers**

Route allant de Pavie (Vieux Pont) vers le stade

GÉNÉRAL

Unité de gestion : Garonne-Tarn-Lot
 Code : GTL_S_1716 Date de mise à jour : 25/08/2016
 Auteur : SPC GTL

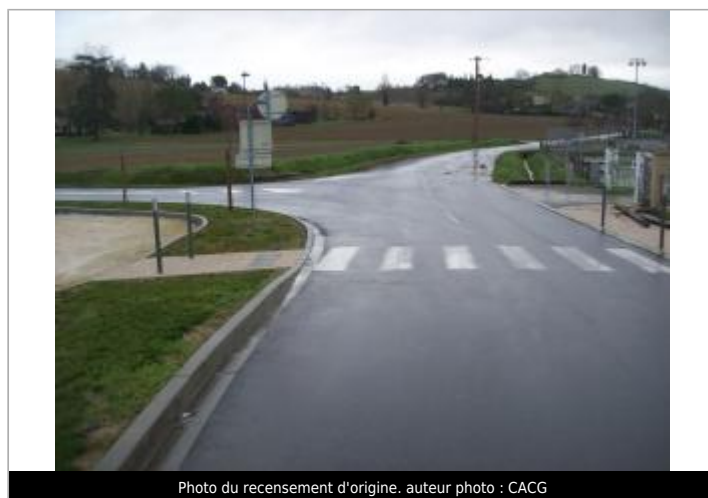
Commentaires : L'eau est arriv?e au niveau de la route jusqu'aux poubelles au niveau de l'entr?e du parking du stade (voir sur la photographie)

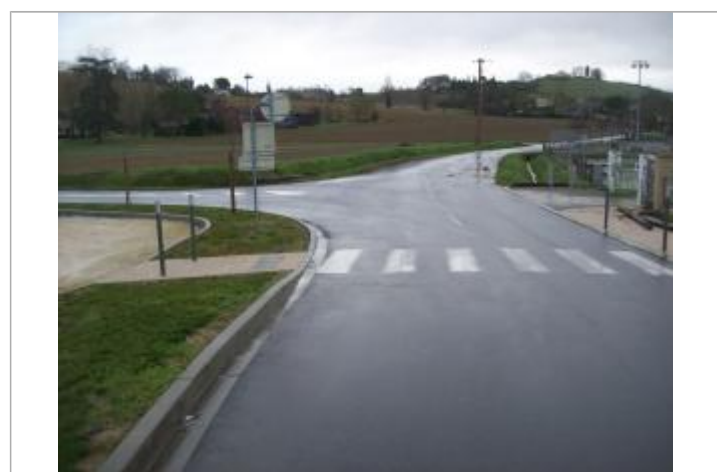
Code : GTL_R_7714 Date de mise à jour : 17/04/2018
 Auteur : SPC GTL

Maximum de l'inondation : Oui
 Visibilité : Oui État du repère : Disparu
 Pérennité : Aucune Repère calculé : Non
 PHEC : Non
