Commune : **FLEURANCE**Rivière : **Le Gers**

Chemin d'accès a l'hippodrome

1 Repère(s) sur le site**GÉNÉRAL****Unité de gestion :** Garonne-Tarn-Lot**Code :** GTL_S_2232**Date de mise à jour :** 09/10/2017**Auteur :** SPC GTL

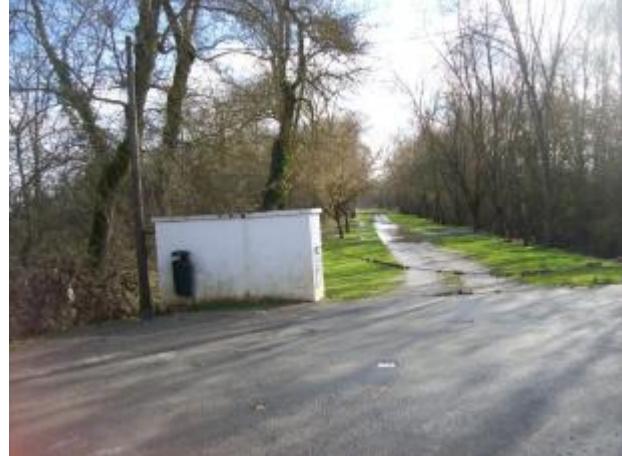
Photo du recensement d'origine. auteur photo : CACG

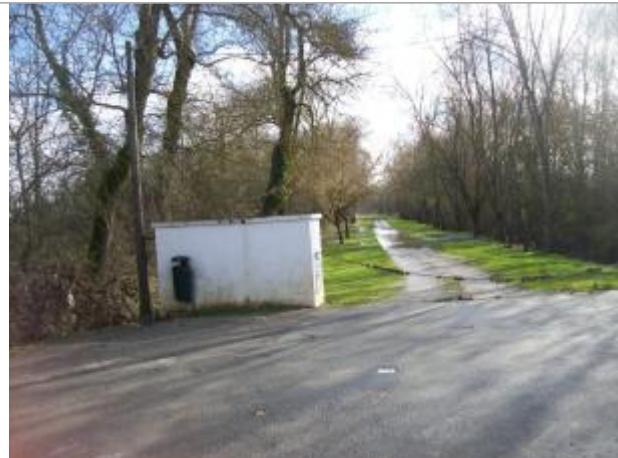
**20 Janvier 2013**Nature de l'inondation : **Débordement de cours d'eau**Altitude calculée de l'eau : **non déterminé**Nature du repère : **Laisse d'inondation****Commentaires :** feuilles dans la grille du bati blanc ou est accroche une chaine empêchant l'accès au chemin**GÉNÉRAL****Code :** GTL_R_7722**Date de mise à jour :****Auteur :** SPC GTL

MARQUE**Maximum de l'inondation :** Oui**Visibilité :** Oui**État du repère :** Disparu**Pérennité :** Aucune**Repère calculé :** Non**PHEC :** Non

Photo du recensement d'origine. auteur photo : CACG
