Commune : **LECTOURE**

Rivière : Le Gers

Couture Arbre situé au-dessu de la digue charge d'embacles en bas de la prairie

Code: GTL_R_7733

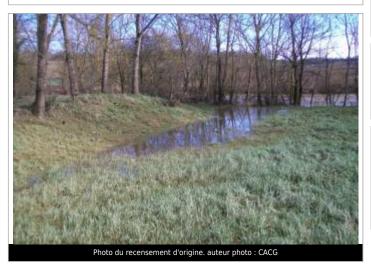
Commentaires : mesure effectuee depuis le pied de l'arbre en crete de digue

Nature du repère : Laisse d'inondation

Visibilité : Oui État du repère : Disparu Pérennité : Aucune Repère calculé : Non

Différence entre le niveau d'eau et la référence (en m) : 0.850 m
