Commune : **FRECHOU**

Rivière : **L' Osse**

Route entre Mézin et Fréchou

Code : GTL_S_734

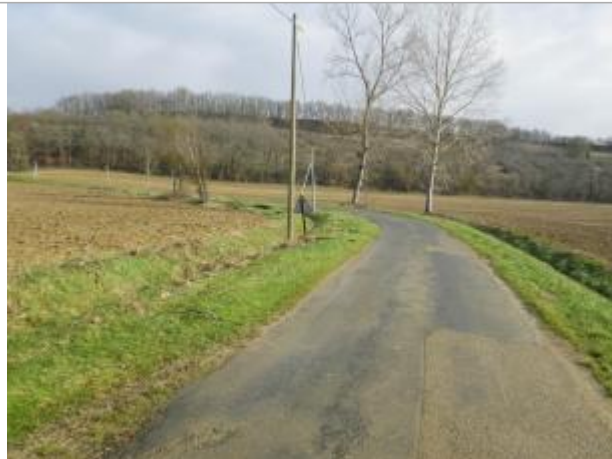
Photo du recensement d'origine. auteur photo : Agerin - CB

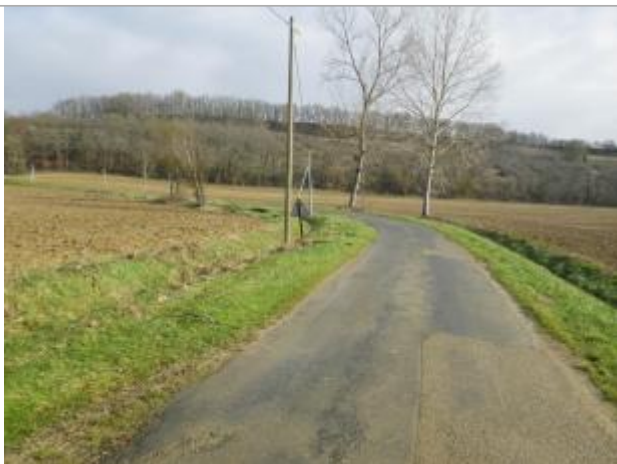
Commentaires : Route coupée et traces de crue - commentaires photo : Débris laissés par la crue - Embâcles au niveau du remblai de la route

Photo du recensement d'origine. auteur photo : Agerin - CB
