Commune : **EAUZE** | Rivière : **La Gélise**

**Moulin de Repassac**

Unité de gestion : Garonne-Tarn-Lot  
 Code : GTL\_S\_282      Date de mise à jour : 06/10/2017  
 Auteur : SPC GTL

**SOURCE DE REPÉRAGE : RETOUR D'EXPÉRIENCE DE LA CRUE DE LA GÉLISE- DE L'OSSE- DE L'AULOUE ET DE L'ARRATS DES 21 ET 22 JANVIER 2014 -**

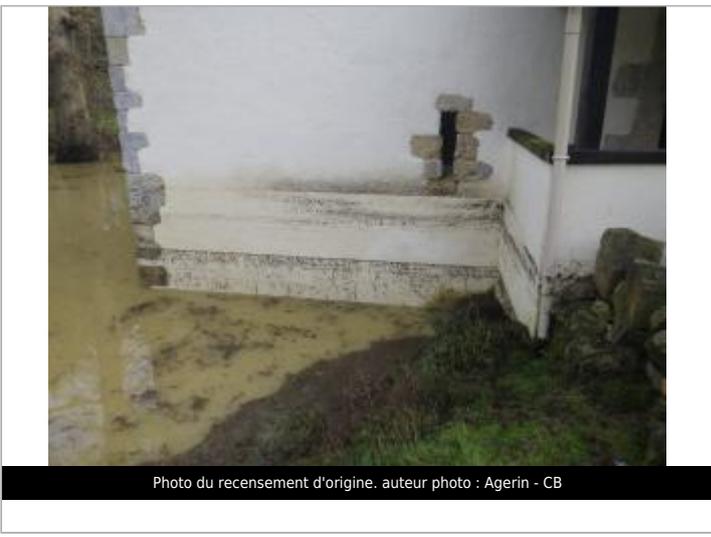
Nature de l'inondation : **Débordement de cours d'eau**      Nature du repère : **Laisse d'inondation**

**Commentaires :** Traces laissées par la crue - commentaires photo : Dépôts de feuilles situé devant la porte marquant la limite de la crue - L'eau a atteint la ligne marquée en rouge -

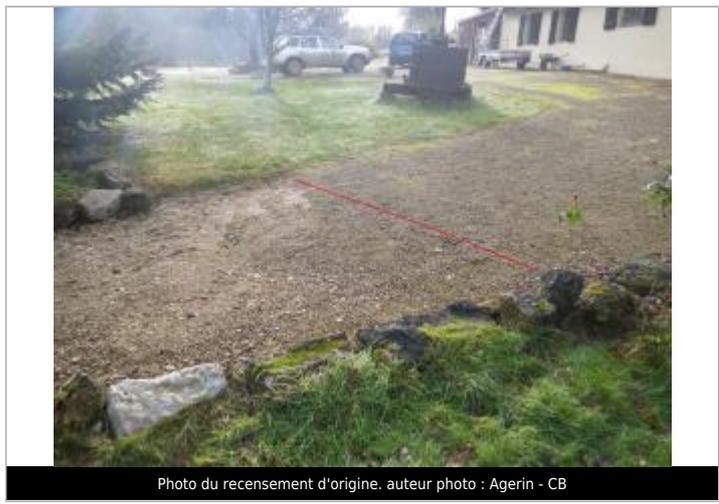
Maximum de l'inondation : Oui  
 Visibilité : Non      État du repère : Disparu  
 Pérennité : Aucune      Repère calculé : Non  
 PHEC : Non
