Commune : **SAINT-JEAN-POUTGE**

Rivière : **La Baïse**

Rangée d'arbuste a l'exterieur du moulin

Code : GTL_S_1193

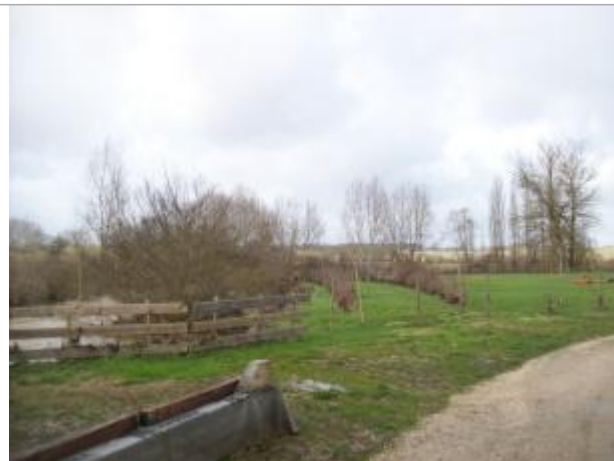
Photo du recensement d'origine. auteur photo : CACG

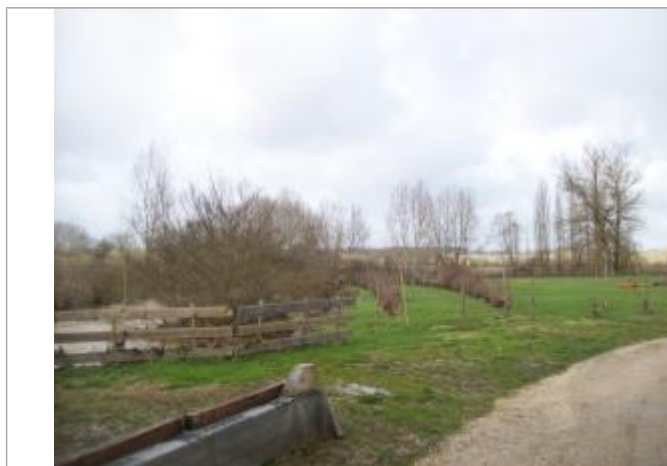
Commentaires : traces sur les feuilles de l'arbuste

État du repère : Disparu

Photo du recensement d'origine. auteur photo : CACG
