Commune : **LAVARDAC**

Rivière : **La Baïse**

Grillage d'un enclos en RG

SOURCE DE REPÉRAGE : RETOUR D'EXPÉRIENCE DE LA CRUE DU GERS ET DE LA BAÏSE DU 20 JANVIER 2013 -

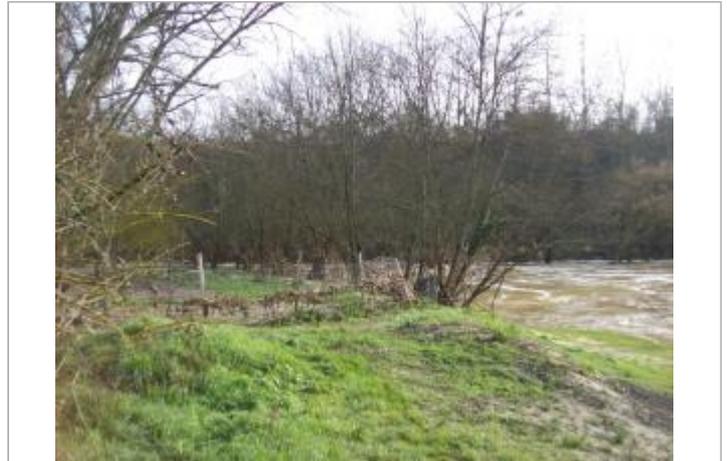
Photo du recensement d'origine. auteur photo : CACG

Commentaires : feuilles sur le grillage

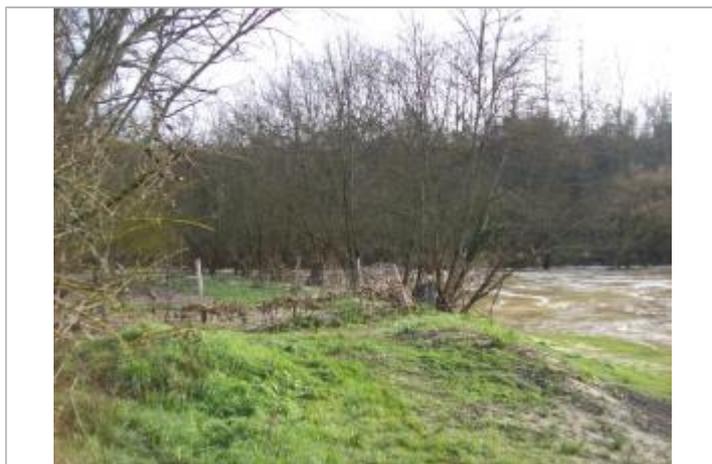
Nature du repère : **Laisse d'inondation**

Différence entre le niveau d'eau et la référence (en m) : 0.850 m

Photo du recensement d'origine. auteur photo : CACG
