Commune : **LAVARDAC**

Rivière : **La Baïse**

## Grillage d'un enclos en RG

**Code :** GTL\_S\_695

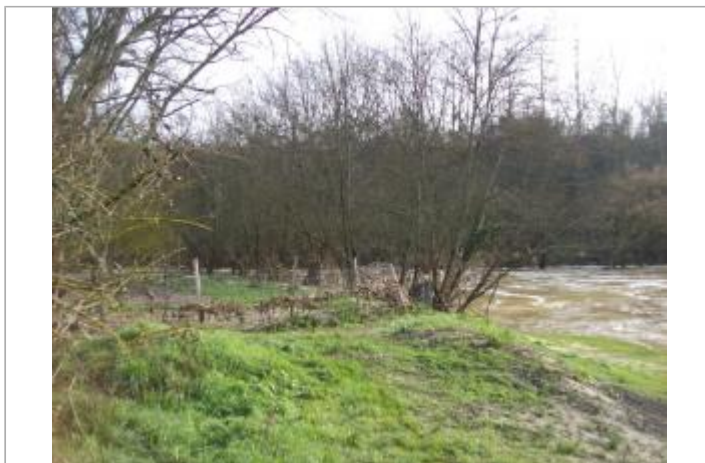
Photo du recensement d'origine. auteur photo : CACG

**Commentaires :** feuilles sur le grillage

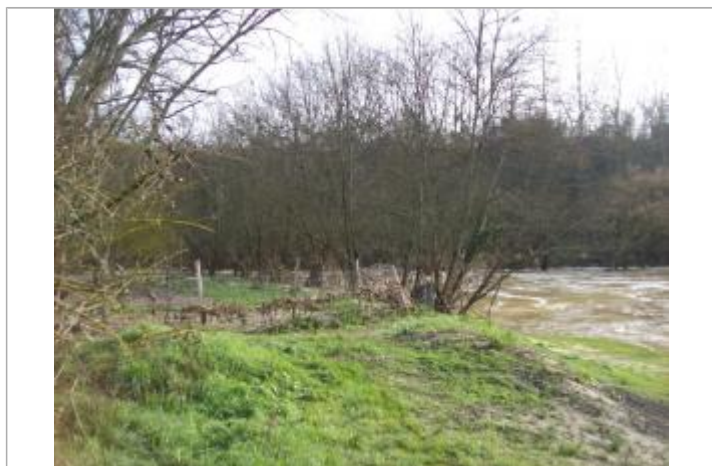
Nature du repère : **Laisse d'inondation**

**État du repère :** Disparu

**Différence entre le niveau d'eau et la référence (en m) :** 0.850 m

Photo du recensement d'origine. auteur photo : CACG
