Commune : **GIMONT**

Rivière : **La Gimone**

## Ancien moulin a l'aval immediat du pont de la RN 124.

**Code :** GTL\_S\_2656

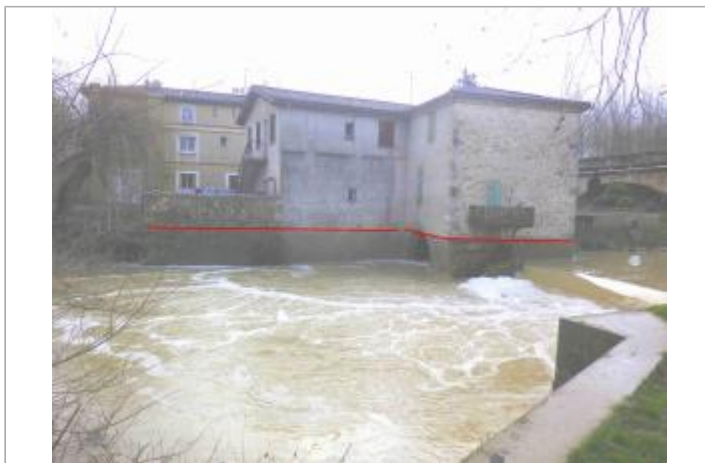
Photo du recensement d'origine. auteur photo : GEOSPHAIR

**Commentaires :** Trace de la crue sur le mur. Il n'y a pas eu de débordement en rive droite au niveau du moulin et a son aval immédiat. - commentaires photo : Vue générale du moulin depuis la rive gauche. Le trait rouge matérialise le niveau atteint par la crue. - Le trait rouge indique le niveau de la crue (débris végétaux).

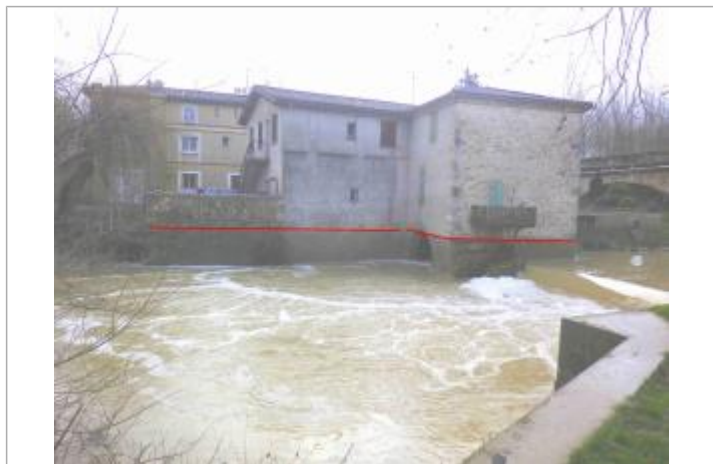
Photo du recensement d'origine. auteur photo : GEOSPHAIR

**État du repère :** Disparu
