Commune : **VIGUERON****Le moulin au lieu-dit Manas.**Rivière : **La Gimone****1**Repère(s) sur  
le site**GÉNÉRAL****Unité de gestion :** Garonne-Tarn-Lot**Code :** GTL\_S\_3181**Date de mise à jour :** 25/08/2016**Auteur :** SPC GTL

**GÉNÉRAL****Code :** GTL\_R\_7910**Auteur :** SPC GTL**Date de mise à jour :**

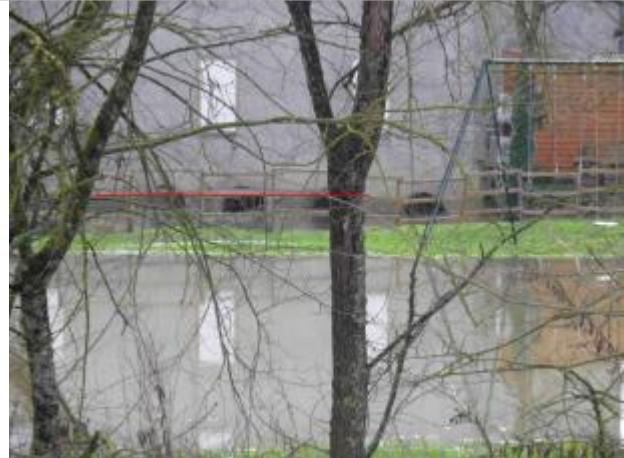
Photo du recensement d'origine. auteur photo : GEOSPHAIR

**Commentaires :** Inondation en rive droite. - commentaires photo : Zoom sur le moulin. Le trait rouge matérialise la hauteur maximale atteinte par la crue au niveau du canal de fuite. - Vue de l'inondation en rive droite ? l'amont du pont. Au premier plan la Gimone.

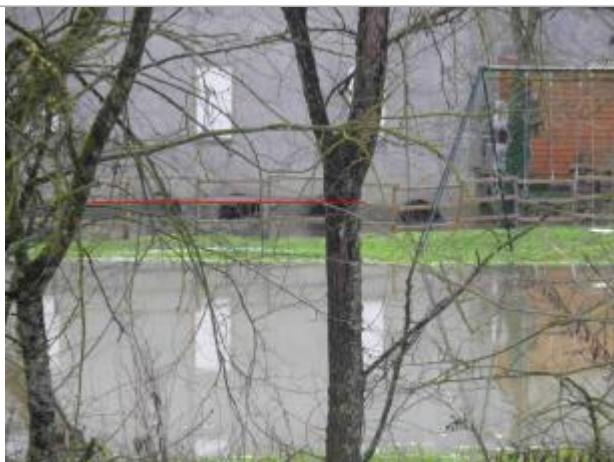
**MARQUE****Maximum de l'inondation :** Oui**Visibilité :** Non**État du repère :** Disparu**Pérennité :** Aucune**Repère calculé :** Non**PHEC :** Non**SOURCE DE REPÉRAGE : - -****Type de repérage :** Non renseigné**Organisme :** GEOSPHAIR**NIVELLEMENT D'ORIGINE****Méthode :** Non renseigné**Organisme :** Inconnu**Référence nivelée :** Autre type de référence**Système altimétrique :** NGF IGN 1969 (système normal)

Photo du recensement d'origine. auteur photo : GEOSPHAIR
