Commune : BEGAAR

Rivière : La Midouze

maison en bordure de la Midouze entre Lestaillades et Remoulin**1**Repère(s) sur
le site**GÉNÉRAL****Unité de gestion :** Gironde-Adour-Dordogne**Date de mise à jour :** 26/08/2016**Code :** GTL_S_35**Auteur :** SPC GTL

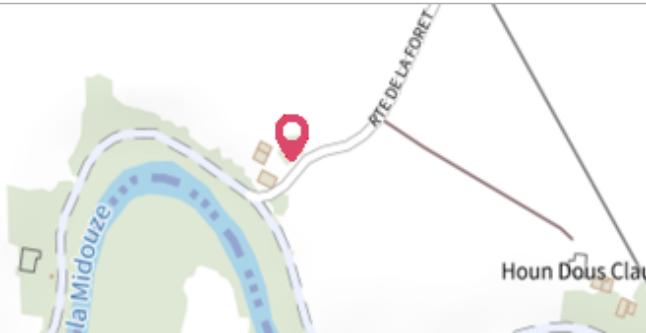
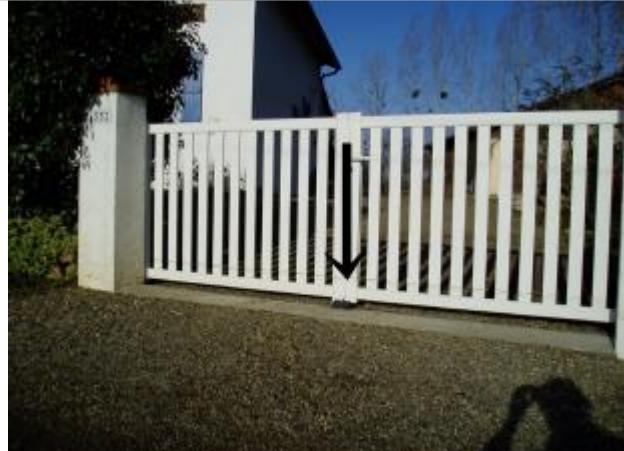
Photo du recensement d'origine. auteur photo : Klaus MARONNA

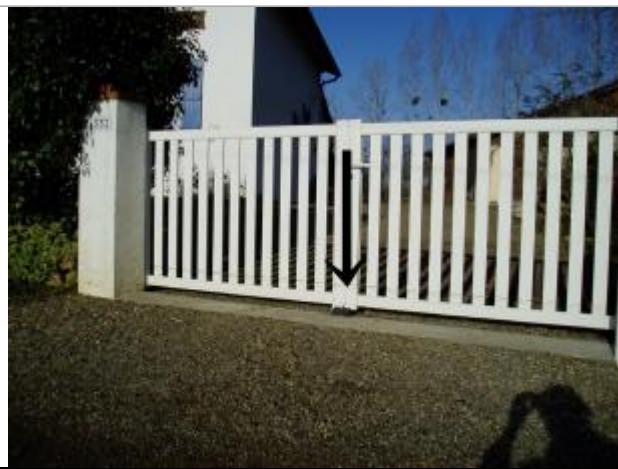
**23 Janvier 2013**Nature de l'inondation : **Débordement de cours d'eau****Altitude calculée de l'eau : non déterminé**Nature du repère : **Laisse d'inondation****Commentaires :** commentaires photo : Zoom sur la trace qui est- au niveau de la poignée- à 0.21m du sol. Le plancher habitable de la maison n'a pas été atteint par la crue.,Sur le portail- la crue a laissé une trace nette (voir zoom).**GÉNÉRAL****Code :** GTL_R_7931**Date de mise à jour :****Auteur :** SPC GTL

Photo du recensement d'origine. auteur photo : Klaus MARONNA

MARQUE**Maximum de l'inondation :** Oui**Visibilité :** Non**État du repère :** Disparu**Pérennité :** Aucune**Repère calculé :** Non**PHEC :** Non**SOURCE DE REPÉRAGE : - -****Type de repérage :** Non renseigné**Organisme :** Bureau d'études**NIVELLEMENT D'ORIGINE****Méthode :** Non renseigné**Organisme :** Inconnu**Référence nivelée :** Autre type de référence**Système altimétrique :** NGF IGN 1969 (système normal)**Différence entre le niveau d'eau et la référence (en m) :** 0.210 m
