Commune : SAINT-VINCENT-DE-PAUL

Rivière : L' Adour

## chemin d'accès à Libe

Code : GTL\_S\_8

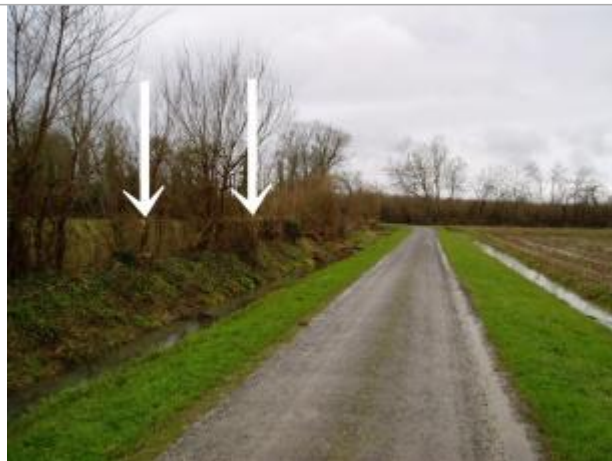
Photo du recensement d'origine. auteur photo : Klaus MARONNA

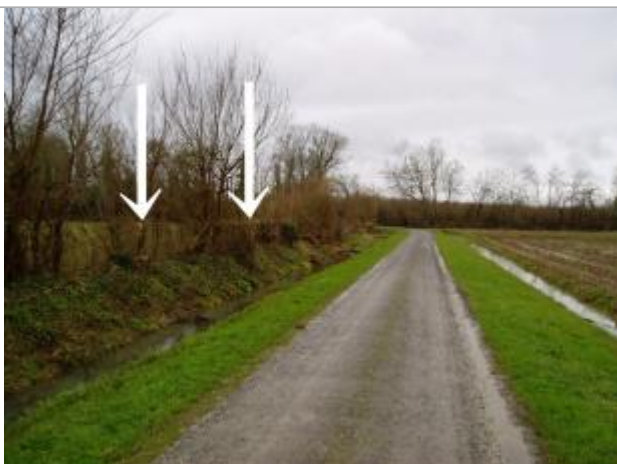
Commentaires : commentaires photo : Vue opposée à Libe. Les débris déposés dans la végétation montrent que cette route a été submergée d'un mètre environ.,Zoom

Photo du recensement d'origine. auteur photo : Klaus MARONNA
