Commune : **YZOSSE** | Rivière : **L' Adour**

1 Repère(s) sur le site

GÉNÉRAL
 Unité de gestion : Gironde-Adour-Dordogne
 Code : GTL_S_4 Date de mise à jour : 26/08/2016
 Auteur : SPC GTL

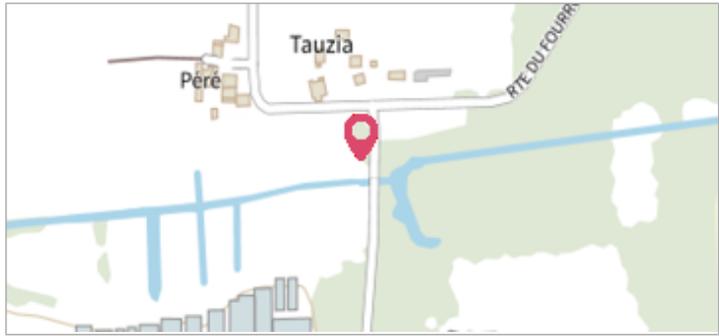
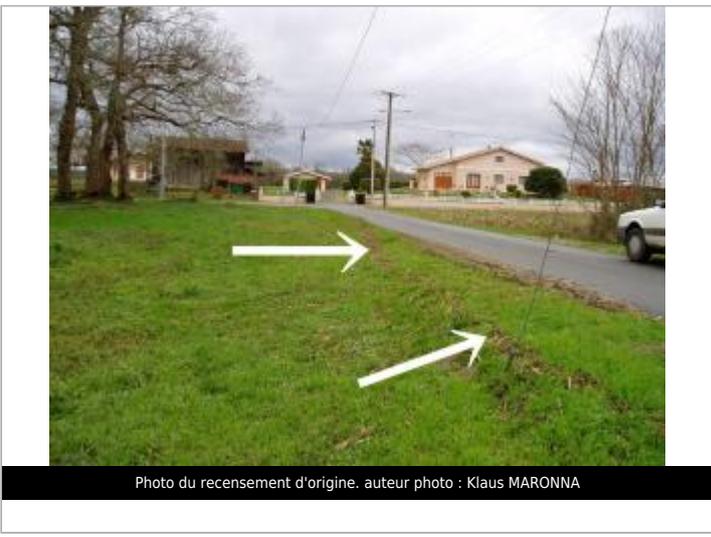
Commentaires : commentaires photo : Zoom sur la laisse. Elle montre que l'intersection indiquée par une flèche rouge a été inondée. Les bâtiments derrière cette intersection sont construits sur un tertre et n'ont pas été touchés.,Vue sur Tauzia. En bordure de la route- la crue a déposé une laisse nette. A l'emplacement de la voiture- la route n'a pas été submergée.

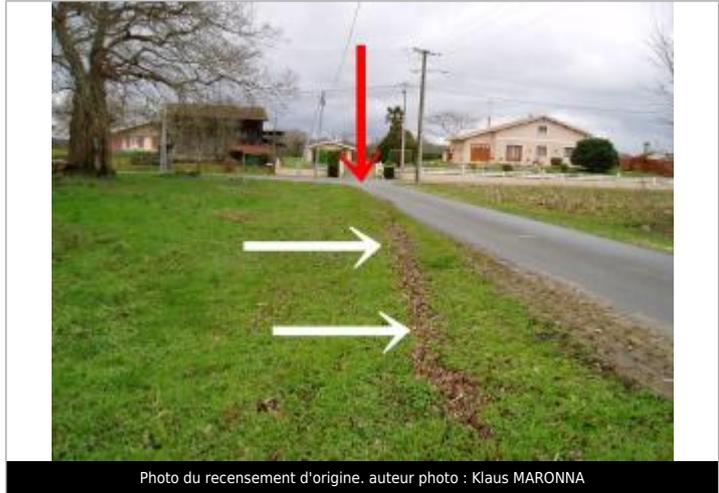
GÉNÉRAL
 Code : GTL_R_7952 Date de mise à jour : 02/09/2019
 Auteur : SPC GTL

MARQUE
 Maximum de l'inondation : Oui
 Visibilité : Non État du repère : Disparu
 Pérennité : Aucune Repère calculé : Non
 PHEC : Non
