Commune : **LAUREDE**Rivière : **L' Adour****1** Repère(s) sur le site**GÉNÉRAL****Unité de gestion** : Gironde-Adour-Dordogne**Code** : GTL_S_49**Date de mise à jour** : 26/08/2016**Auteur** : SPC GTL

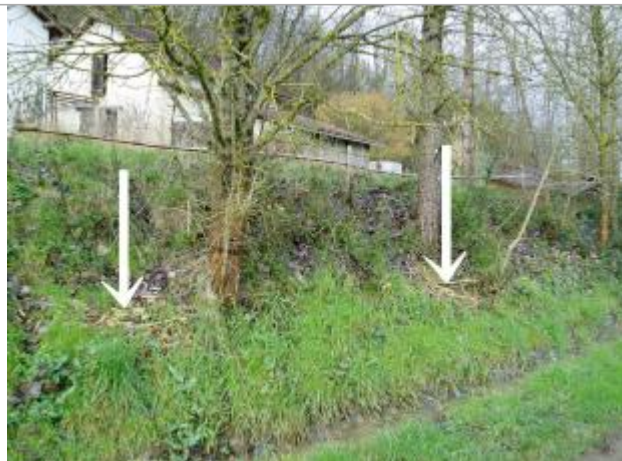
Photo du recensement d'origine. auteur photo : Klaus MARONNA

**23 Janvier 2013**Altitude calculée de l'eau : **non déterminé**Nature de l'inondation : **Débordement de cours d'eau**Nature du repère : **Laisse d'inondation****Commentaires** : commentaires photo : Zoom, Vue vers l'aval. Les débris déposés sur le talus témoignent d'une hauteur de submersion d'une trentaine de centimètres sur la route.**GÉNÉRAL****Code** : GTL_R_7956**Date de mise à jour** :**Auteur** : SPC GTL
