Commune : **GOUSSE** | Rivière : **L' Adour**

**lavoir**

**1** Repère(s) sur le site

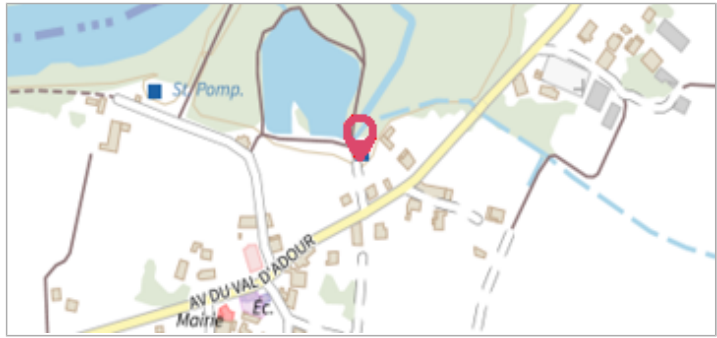
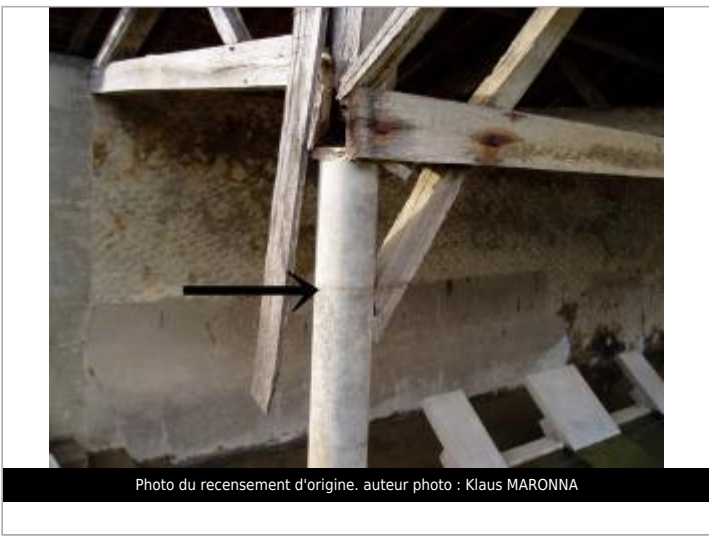
Coordonnées WGS84 : X: -0.89606800 / Y: 43.77410000  
 Coordonnées RGF93 (Lambert 93) X: 386399.95 / Y: 6304969.4  
 Coordonnées RGF93 (ETRS89) : X: -0.896068 / Y: 43.7741  
 Code Hydro: Q--0000      Rive de référence: Gauche

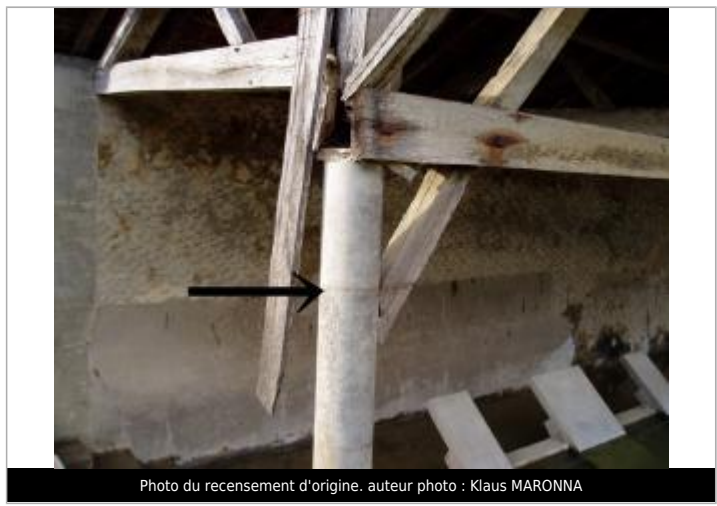
**Commentaires :** commentaires photo : La trace est à 1.43m du socle qui porte le pilier et elle est à 0.44m en dessous de son sommet., Sur un des piliers du lavoir- la crue a laissé une trace nette (voir zoom).

Maximum de l'inondation : Oui  
 Visibilité : Non      État du repère : Disparu  
 Pérennité : Aucune      Repère calculé : Non  
 PHEC : Non
