Commune : **CASTERA-VERDUZAN**Rivière : **L' Auloue****Face avant de la Mairie****2** Repère(s) sur le site**GÉNÉRAL****Unité de gestion :** Garonne-Tarn-Lot**Code :** GTL\_S\_1372**Date de mise à jour :** 09/09/2019**Auteur :** SPC GTL

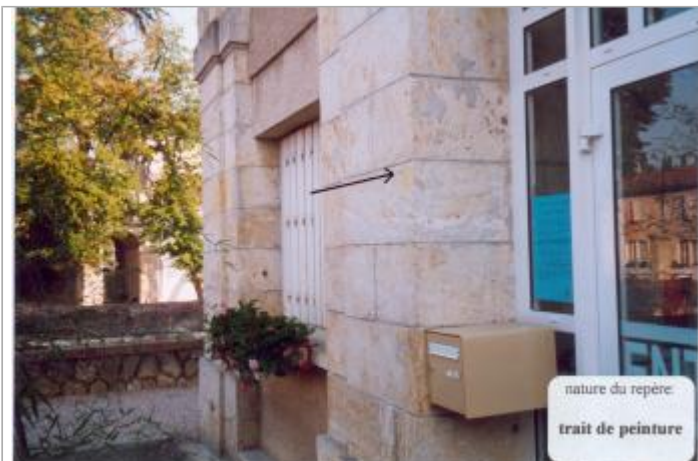
Photo du recensement d'origine. auteur photo : Klaus MARONNA

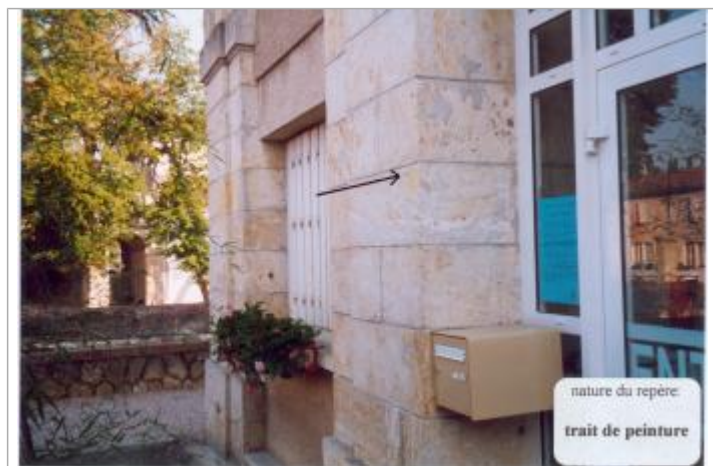
**8 juillet 1977**Nature de l'inondation : **Débordement de cours d'eau**Altitude calculée de l'eau : **111.45 m**Nature du repère : **Marque peinture ou encre****Commentaires :** Source: le repère de crue est à 1 - 67m au dessus du repère NGF (109 - 76). Le trait de peinture n'est pas accompagné d'une date. Selon les employés de la mairie - il a été tracé par la DDE 32 et correspond au niveau atteint par la crue du 08/07/1977. La hauteur d'eau était de 1 - 98m du sol.**GÉNÉRAL****Code :** GTL\_R\_797**Date de mise à jour :****Auteur :** SPC GTL

Photo du recensement d'origine. auteur photo : Klaus MARONNA
