Commune : ONARD

Hournade

Rivière : L' Adour

1 Repère(s) sur le site**GÉNÉRAL****Unité de gestion :** Gironde-Adour-Dordogne**Date de mise à jour :** 26/08/2016**Code :** GTL_S_41**Auteur :** SPC GTL

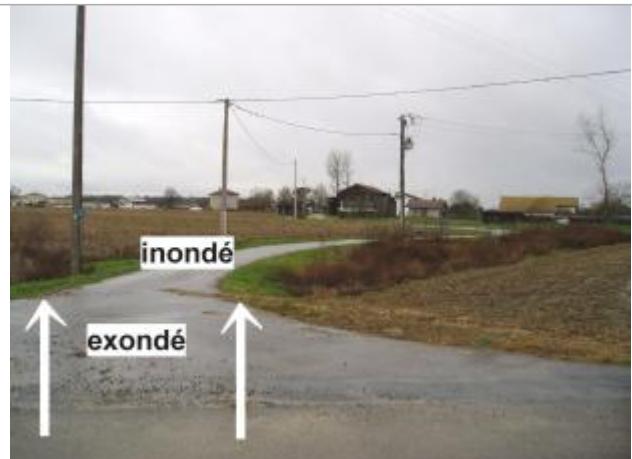
Photo du recensement d'origine. auteur photo : Klaus MARONNA

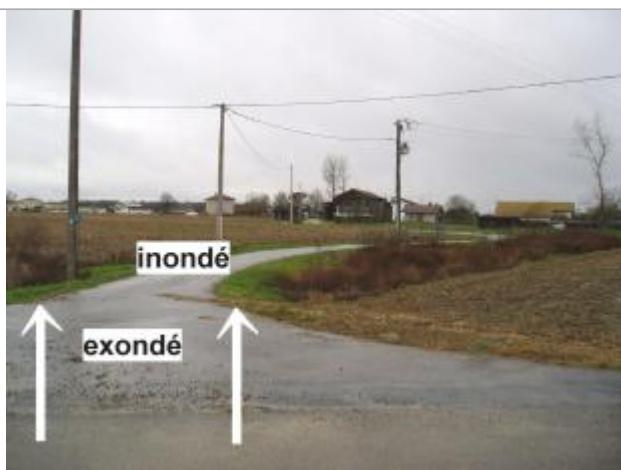
**23 Janvier 2013**Nature de l'inondation : **Débordement de cours d'eau**Altitude calculée de l'eau : **non déterminé**Nature du repère : **Laisse d'inondation****Commentaires :** commentaires photo : Vue vers l'aval- sur Hournade et une laisse nette. Le carrefour figurant au premier plan est resté exondé tandis qu'une partie de la route qui mène à Hournade a été submergée.**GÉNÉRAL****Code :** GTL_R_8001**Auteur :** SPC GTL**Date de mise à jour :**

Photo du recensement d'origine. auteur photo : Klaus MARONNA

MARQUE**Maximum de l'inondation :** Oui**Visibilité :** Non**État du repère :** Disparu**Pérennité :** Aucune**Repère calculé :** Non**PHEC :** Non**SOURCE DE REPÉRAGE : - -****Type de repérage :** Non renseigné**Organisme :** Bureau d'études**NIVELLEMENT D'ORIGINE****Méthode :** Non renseigné**Organisme :** Inconnu**Référence nivelée :** Autre type de référence**Système altimétrique :** NGF IGN 1969 (système normal)
