Commune : **ONARD**

Rivière : **L' Adour**

à 1.5km en amont de l'église

Unité de gestion : Gironde-Adour-Dordogne
Code : GTL_S_44 **Date de mise à jour :** 26/08/2016
Auteur : SPC GTL

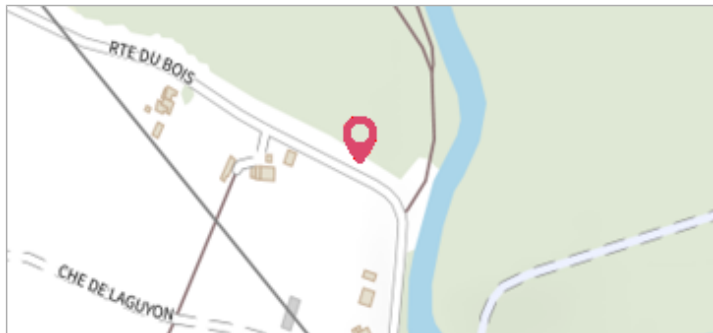
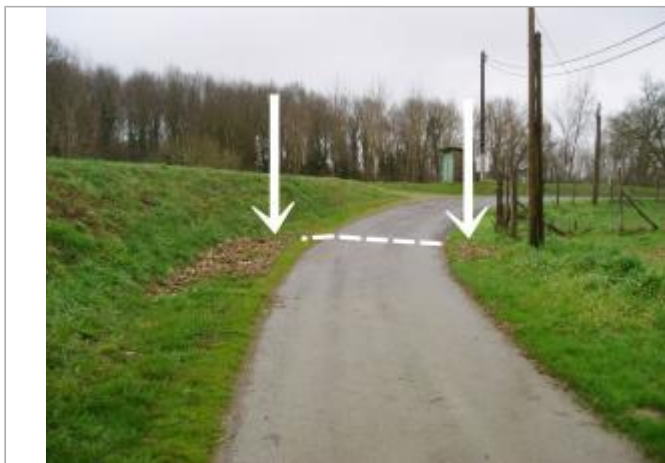
Photo du recensement d'origine. auteur photo : Klaus MARONNA

Commentaires : commentaires photo : De part et d'autre de la route- la crue a déposé une laisse. Sa partie effacée par le passage des véhicules a été reconstituée par des tirets.,Vue vers l'amont- sur une laisse nette (voir zoom).

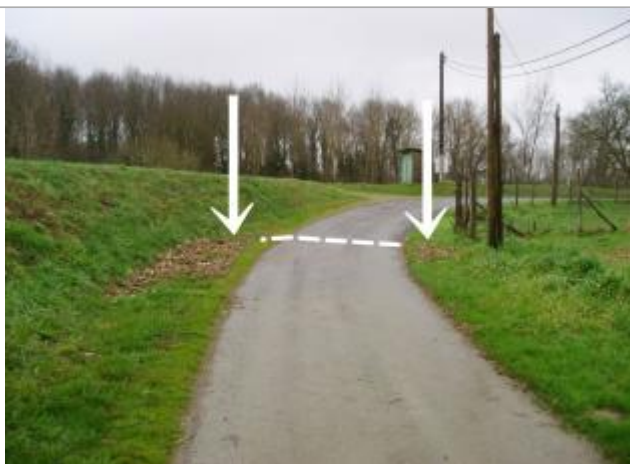
Nature du repère : **Laisse d'inondation**

Maximum de l'inondation : Oui
Visibilité : Non **État du repère :** Disparu
Pérennité : Aucune **Repère calculé :** Non
PHEC : Non

Photo du recensement d'origine. auteur photo : Klaus MARONNA
