Commune : **GAGNAC-SUR-GARONNE**Rivière : **La Garonne****Chemin piétonnier#10****2**

Code : GTL_S_4583

Code : GTL_R_8189

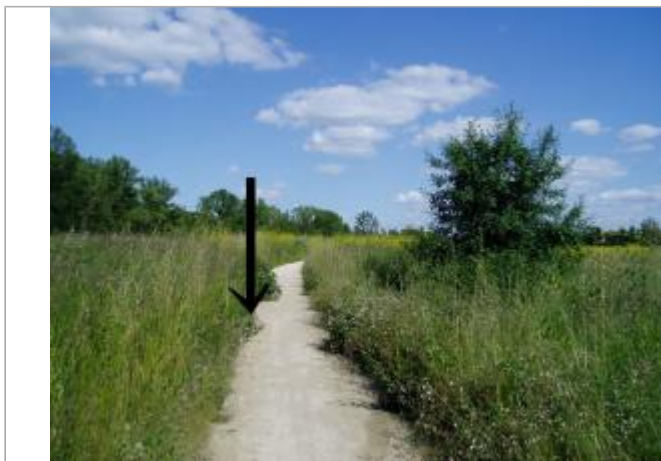
Photo du recensement d'origine. auteur photo : Klaus MARONNA

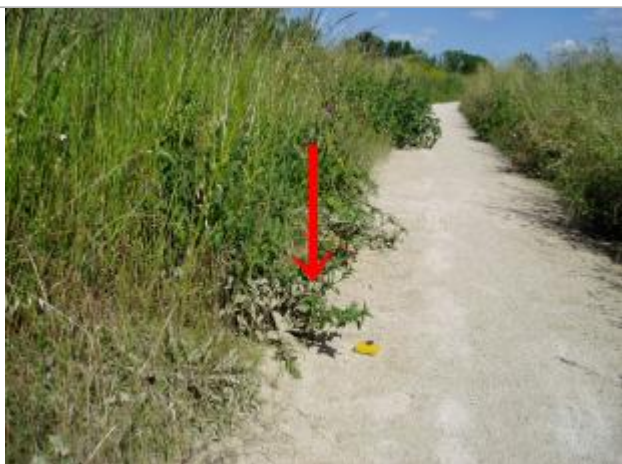
**1^{er} Juin 2013**Altitude calculée de l'eau : **non déterminé**Nature de l'inondation : **Débordement de cours d'eau**Nature du repère : **Laisse d'inondation**

Commentaires : commentaires photo : La trace de boue sur ce buisson est entre 16 et 22cm du sol., Vue vers l'amont. La crue a déposé dans la végétation une trace de boue.

État du repère : Disparu

Photo du recensement d'origine. auteur photo : Klaus MARONNA
