Commune : **GAGNAC-SUR-GARONNE** | Rivière : **La Garonne**

**Chemin piétonnier#10**

**GÉNÉRAL**

**Unité de gestion :** Garonne-Tarn-Lot  
**Code :** GTL\_S\_4583      **Date de mise à jour :** 04/11/2022  
**Auteur :** SPC GTL

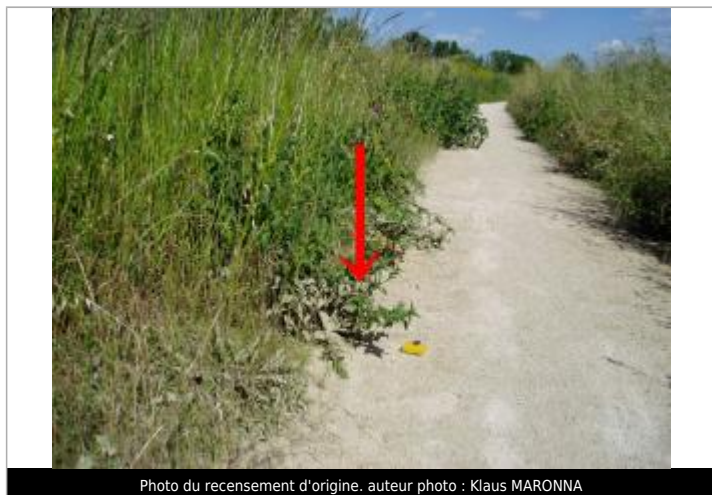
**Code :** GTL\_R\_8189      **Date de mise à jour :** 17/04/2018  
**Auteur :** SPC GTL

**Commentaires :** commentaires photo : La trace de boue sur ce buisson est entre 16 et 22cm du sol.,Vue vers l'amont. La crue a déposé dans la végétation une trace de boue.

**Maximum de l'inondation :** Oui  
**Visibilité :** Non      **État du repère :** Disparu  
**Pérennité :** Aucune      **Repère calculé :** Non  
**PHEC :** Non
