Commune : **MOISSAC**

Rivière : **Le Tarn**

## Au bâtiment des pèlerins de St Jacques à St Benoit.

Code : GTL\_S\_3336

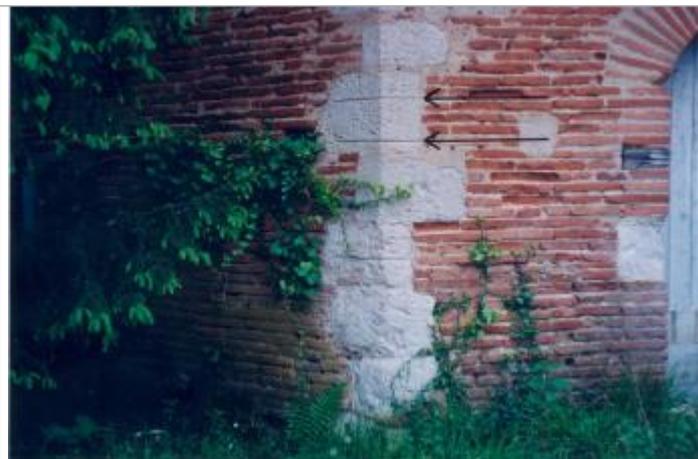
Photo du recensement d'origine. auteur photo : Klaus MARONNA

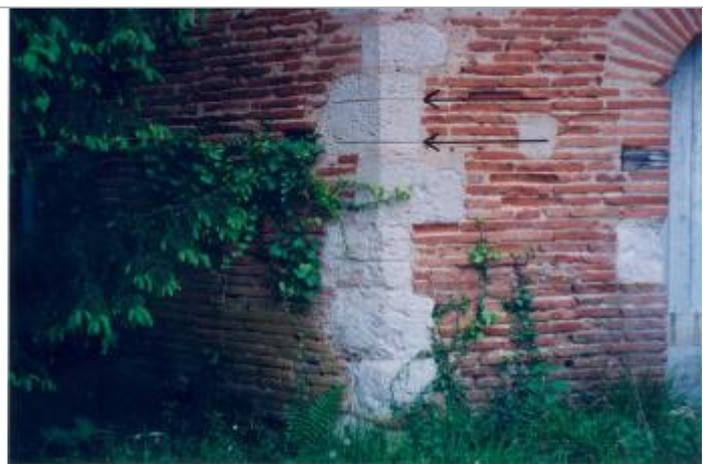
Nature du repère : **Marque gravée**

Commentaires : Présence de repère pour les crues de 1826 et 1833. Pk: 4 - 400.

Différence entre le niveau d'eau et la référence (en m) : 1.690 m

Photo du recensement d'origine. auteur photo : Klaus MARONNA
