Commune : **VERDUN-SUR-GARONNE**Rivière : **La Garonne****site d'exploitation des services techniques de la commune****1** Repère(s) sur le site**GÉNÉRAL****Unité de gestion :** Garonne-Tarn-Lot**Code :** GTL_S_3784**Date de mise à jour :** 25/08/2016**Auteur :** SPC GTL

GÉNÉRAL**Code :** GTL_R_8212**Date de mise à jour :****Auteur :** SPC GTL

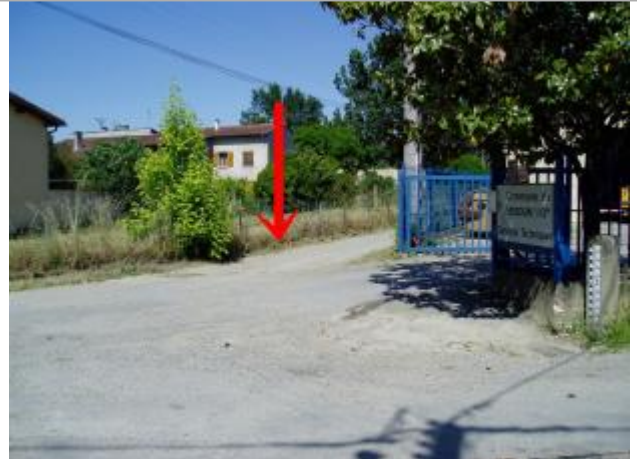
Photo du recensement d'origine. auteur photo : Klaus MARONNA

Commentaires : À côté de l'entrée du site d'exploitation des services techniques la crue a déposé une laisse dans le grillage à 0.14m du sol.
Zoom sur la laisse.

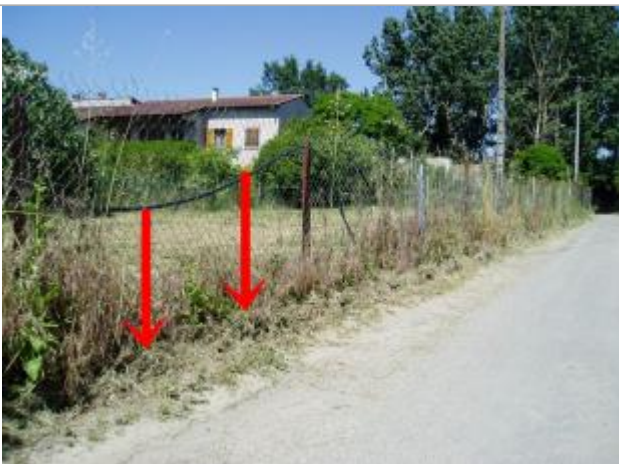
Photo du recensement d'origine. auteur photo : Klaus MARONNA
