Commune : **NESTIER**Rivière : **La Neste****intersection D 75/ route menant à la déchetterie****1** Repère(s) sur le site**GÉNÉRAL****Unité de gestion :** Garonne-Tarn-Lot**Code :** GTL\_S\_1407**Date de mise à jour :** 25/08/2016**Auteur :** SPC GTL

**GÉOLOCALISATION****Coordonnées WGS84 :** X: 0.48595400 / Y: 43.06960000**Coordonnées RGF93 (Lambert 93) X:** 495100.12 / Y: 6222184.57**Coordonnées RGF93 (ETRS89) :** X: 0.485954 / Y: 43.0696**Code Hydro:** 001-0400**Rive de référence:** Droite

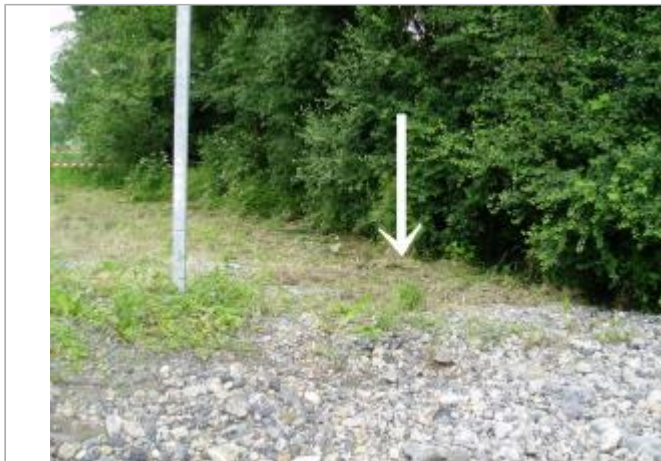
Photo du recensement d'origine. auteur photo : Klaus MARONNA

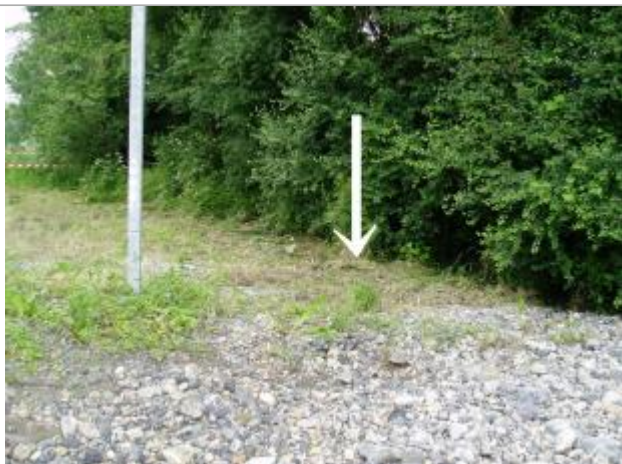
**18 juin 2013**Nature de l'inondation : **Débordement de cours d'eau**Altitude calculée de l'eau : **non déterminé**Nature du repère : **Laisse d'inondation****Commentaires :** commentaires photo : Zoom,Vue en direction de la Neste. A l'intersection de la D 75 avec la route menant à la déchetterie la crue a déposé des fragments de laisse dans la végétation- prouvant que ce carrefour a été inondé.**GÉNÉRAL****Code :** GTL\_R\_8251**Date de mise à jour :****Auteur :** SPC GTL

Photo du recensement d'origine. auteur photo : Klaus MARONNA
