Commune : LORTET

**maison à 200m en aval du pont**

Rivière : La Neste

**GÉNÉRAL****Unité de gestion :** Garonne-Tarn-Lot**Code :** GTL\_S\_952**Auteur :** SPC GTL**Date de mise à jour :** 25/08/2016

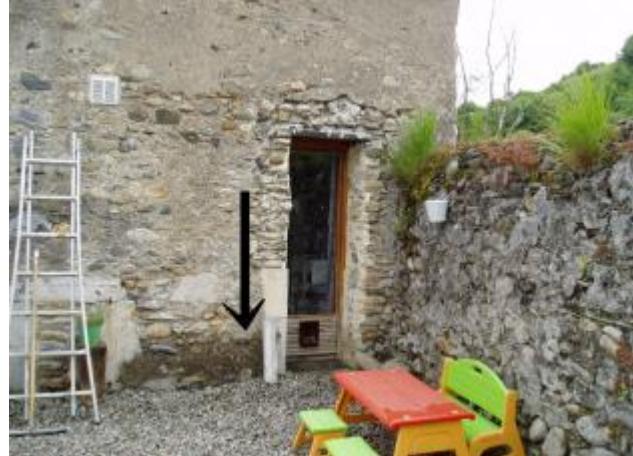
Photo du recensement d'origine. auteur photo : Klaus MARONNA

**Commentaires :** commentaires photo : Sur la face amont de la maison la crue a laissé une trace d'humidité peu homogène. Le niveau atteint à l'intérieur de la maison est présenté sur la photographie suivante.,L'intérieur de la maison a été nettoyé et l'occupant indique le niveau approximativement atteint par la crue- à 35cm du sol.

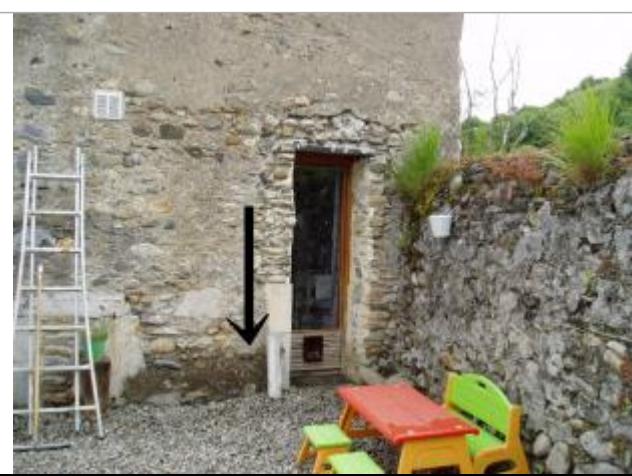
Photo du recensement d'origine. auteur photo : Klaus MARONNA

**MARQUE****Maximum de l'inondation :** Oui**Visibilité :** Non**État du repère :** Disparu**Pérennité :** Aucune**Repère calculé :** Non**PHEC :** Non**SOURCE DE REPÉRAGE : - -****Type de repérage :** Non renseigné**Organisme :** Bureau d'études**NIVELLEMENT D'ORIGINE****Méthode :** Non renseigné**Organisme :** Inconnu**Référence nivélée :** Autre type de référence**Système altimétrique :** NGF IGN 1969 (système normal)**Différence entre le niveau d'eau et la référence (en m) :** 0.350 m
