Commune : **LORTET**Rivière : **La Neste****maison à 200m en aval du pont****1** Repère(s) sur le site**GÉNÉRAL****Unité de gestion :** Garonne-Tarn-Lot**Code :** GTL_S_952**Date de mise à jour :** 25/08/2016**Auteur :** SPC GTL

GÉOLOCALISATION**Coordonnées WGS84 :** X: 0.37957500 / Y: 43.04430000**Coordonnées RGF93 (Lambert 93) X:** 486339.8 / Y: 6219654.98**Coordonnées RGF93 (ETRS89) :** X: 0.379575 / Y: 43.0443**Code Hydro:** 001-0400**Rive de référence:** Gauche

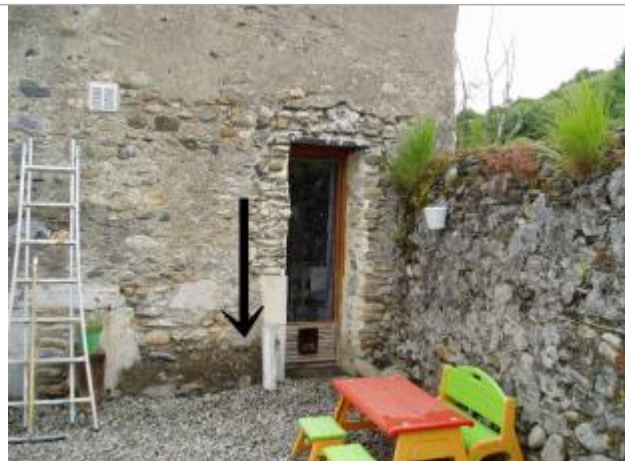
Photo du recensement d'origine. auteur photo : Klaus MARONNA

Commentaires : commentaires photo : Sur la face amont de la maison la crue a laissé une trace d'humidité peu homogène. Le niveau atteint à l'intérieur de la maison est présenté sur la photographie suivante.,L'intérieur de la maison a été nettoyé et l'occupant indique le niveau approximativement atteint par la crue- à 35cm du sol.
