Commune : **VIELLE-AURE**Rivière : **L' Aure****en bordure de la D 19 à Labassère****1** Repère(s) sur le site**GÉNÉRAL****Unité de gestion :** Garonne-Tarn-Lot**Code :** GTL\_S\_515**Date de mise à jour :** 25/08/2016**Auteur :** SPC GTL

**GÉNÉRAL****Code :** GTL\_R\_8275**Date de mise à jour :****Auteur :** SPC GTL

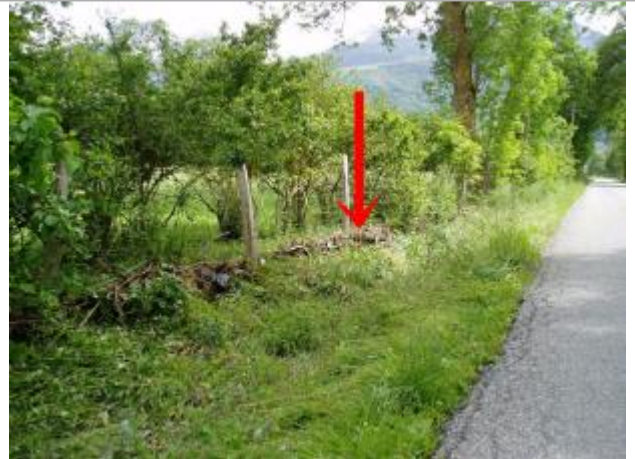
Photo du recensement d'origine. auteur photo : Klaus MARONNA

**Commentaires :** commentaires photo : Zoom sur les débris., Vue de Labassère vers l'amont et sur la D 19 en bordure de laquelle la crue a déposé des débris dans un grillage. Les débris montrent que la route a été submergée de quelques centimètres.

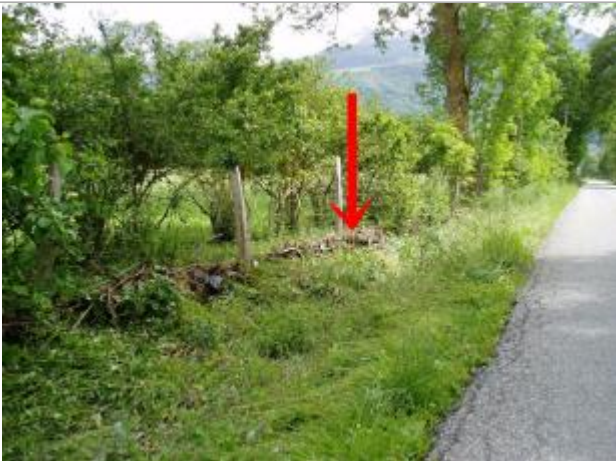
Photo du recensement d'origine. auteur photo : Klaus MARONNA
