Commune : SAINT-LARY-SOULAN

Rivière : L' Aure

entrée de la résidence "la Soulane"**1** Repère(s) sur le site**GÉNÉRAL****Unité de gestion :** Garonne-Tarn-Lot**Code :** GTL_S_492**Date de mise à jour :** 10/01/2018**Auteur :** SPC GTL

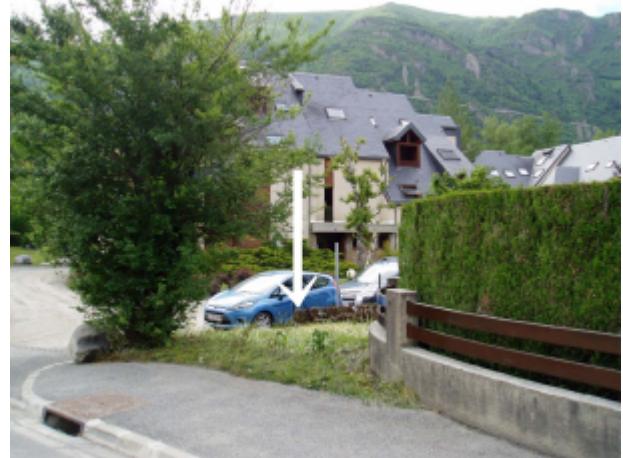
Débris dans le grillage

Commentaires : Zoom sur les débris qui sont à 0.38m au dessus du muret qui porte le grillage. La crue a déposé des débris dans le grillage à l'entrée de la résidence.

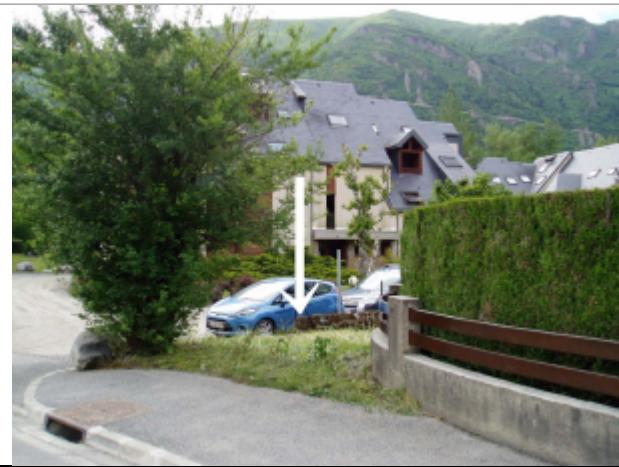
Débris dans le grillage apportés par la crue
