Commune : **BORDERES-LOURON** | Rivière : **La Neste du Louron**
à 10m du pont de la D 114

GÉNÉRAL
 Unité de gestion : Garonne-Tarn-Lot
 Code : GTL_S_1004 Date de mise à jour : 11/01/2018
 Auteur : SPC GTL

GÉNÉRAL
 Code : GTL_R_8289 Date de mise à jour : 17/04/2018
 Auteur : SPC GTL

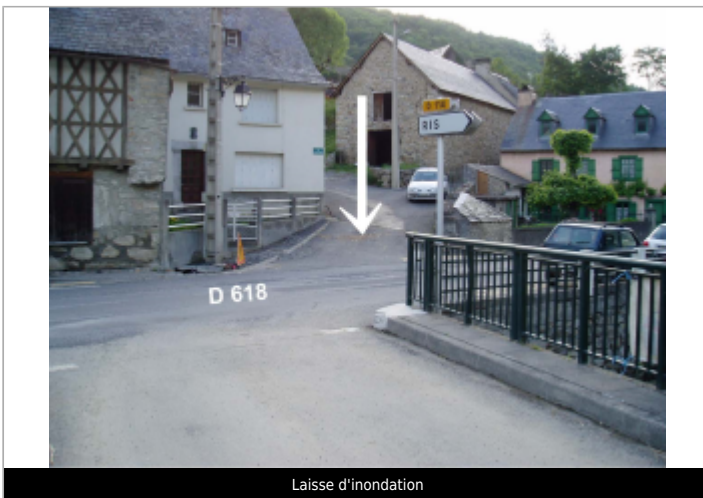
GÉOLOCALISATION
 Coordonnées WGS84 : X: 0.39384000 / Y: 42.87190000
 Coordonnées RGF93 (Lambert 93) X: 486869.9 / Y: 6200456.72
 Coordonnées RGF93 (ETRS89) : X: 0.39384 / Y: 42.8719
 Code Hydro: 001-0430 Rive de référence: Gauche

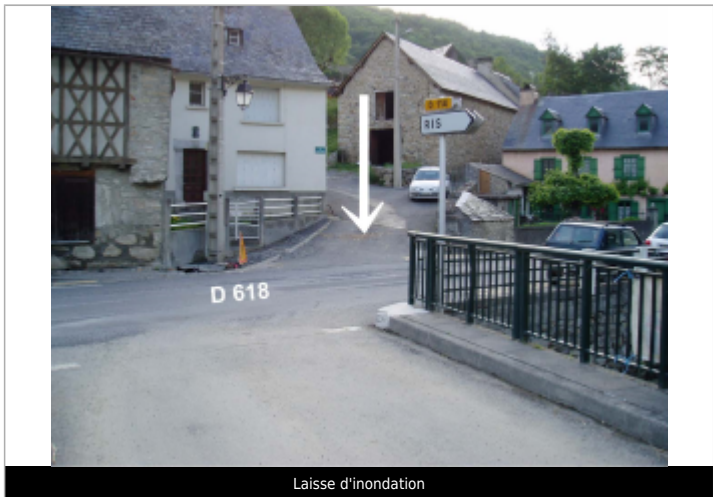
Commentaires : Vue depuis le pont de la D 114 sur la rive gauche. La crue a déposé une laisse dans une rue menant à la D 618. La laisse permet d'évaluer la hauteur de submersion sur la route départementale à une trentaine de centimètres. La maison figurant à droite sur

MARQUE
 Maximum de l'inondation : Oui
 Visibilité : Non État du repère : Disparu
 Pérennité : Aucune Repère calculé : Non
 PHEC : Non
