Commune : **BORDERES-LOURON**

Rivière : **La Neste du Louron**

**à 50m en amont du pont de la D 114**

**GÉNÉRAL**

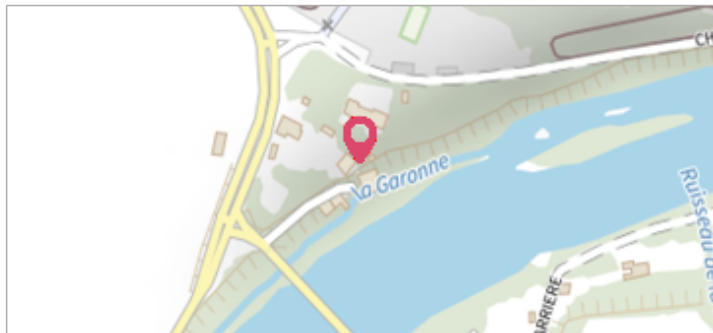
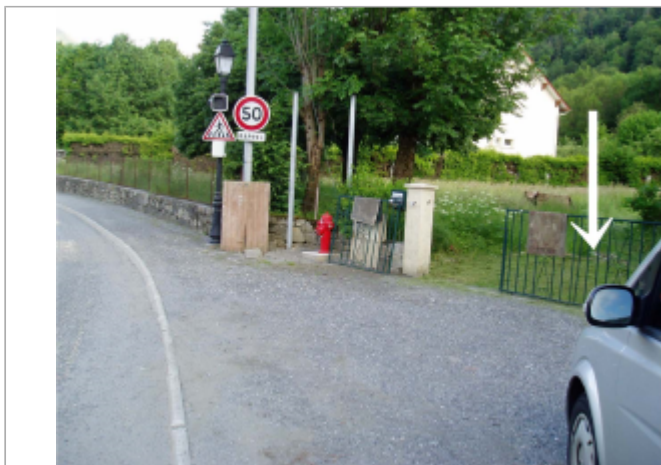
Laisse d'inondation

**Commentaires :** Vue opposée à la Neste et zoom sur la laisse.,Vue vers l'amont. Dans le jardin la crue a déposé une laisse nette.

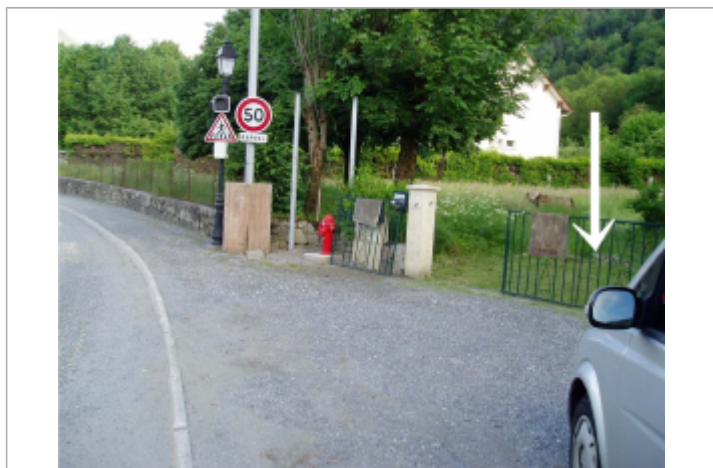
Laisse d'inondation

**Maximum de l'inondation :** Oui  
**Visibilité :** Non      **État du repère :** Disparu  
**Pérennité :** Aucune      **Repère calculé :** Non  
**PHEC :** Non
