Commune : **BORDERES-LOURON** | Rivière : **La Neste du Louron**
à 150m en amont du pont amont

GÉNÉRAL
 Unité de gestion : Garonne-Tarn-Lot
 Code : GTL_S_1042 Date de mise à jour : 11/01/2018
 Auteur : SPC GTL

GÉNÉRAL
 Code : GTL_R_8291 Date de mise à jour : 17/04/2018
 Auteur : SPC GTL

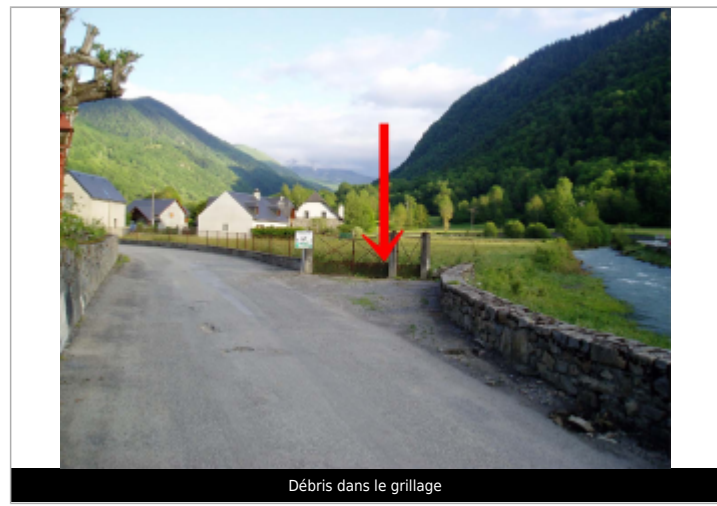
18 juin 2013 Altitude calculée de l'eau : **non déterminé**
 Nature de l'inondation : **Débordement de cours d'eau** Nature du repère : **Laisse d'inondation**

Commentaires : Zoom sur les débris qui sont au niveau de la flèche à 58cm du sol et à 12 cm au dessus de la barre métallique transversale du portail.,Vue vers l'amont. La crue a déposé des débris dans le grillage du portail (voir zoom).
