Commune : **BORDERES-LOURON** | Rivière : **La Neste du Louron**

**à 150m en amont du pont amont**

Unité de gestion : Garonne-Tarn-Lot  
 Code : GTL\_S\_1042      Date de mise à jour : 11/01/2018  
 Auteur : SPC GTL

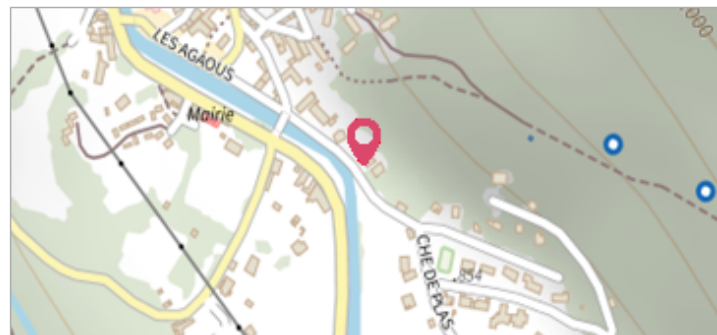
**Commentaires :** Zoom sur les débris qui sont au niveau de la flèche à 58cm du sol et à 12 cm au dessus de la barre métallique transversale du portail.,Vue vers l'amont. La crue a déposé des débris dans le grillage du portail (voir zoom).

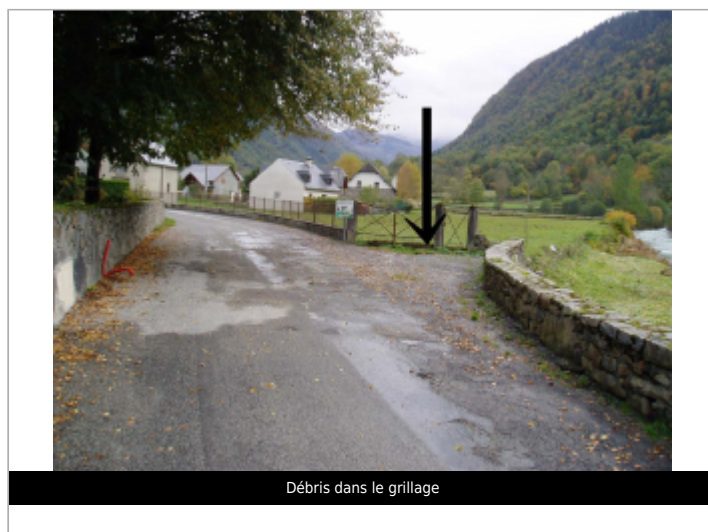
**18 juin 2013**      Altitude calculée de l'eau : **non déterminé**

Nature de l'inondation : **Débordement de cours d'eau**      Nature du repère : **Laisse d'inondation**

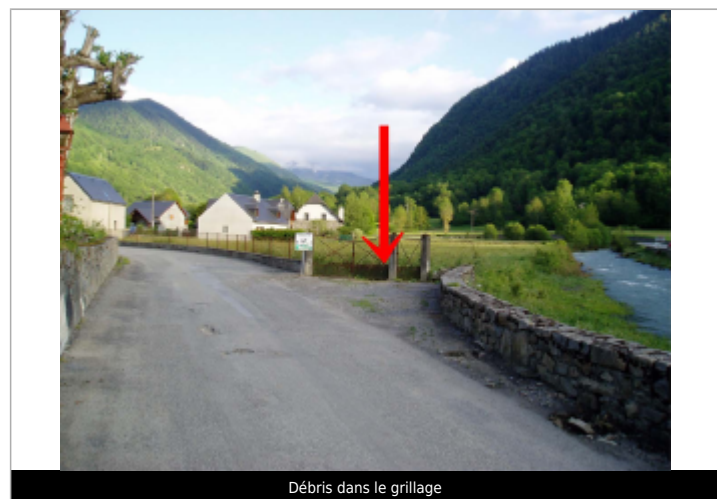
Maximum de l'inondation : Oui  
 Visibilité : Non      État du repère : Disparu  
 Pérennité : Aucune      Repère calculé : Non  
 PHEC : Non
