Commune : **ARREAU** | Rivière : **La Neste du Louron**

lavoir

1 Repère(s) sur le site

Unité de gestion : Garonne-Tarn-Lot
Code : GTL_S_688 **Date de mise à jour :** 11/01/2018
Auteur : SPC GTL

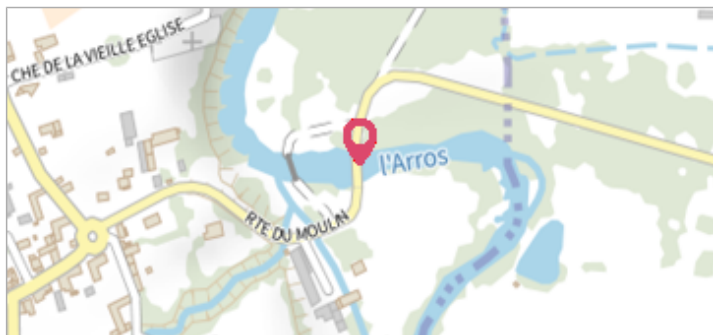
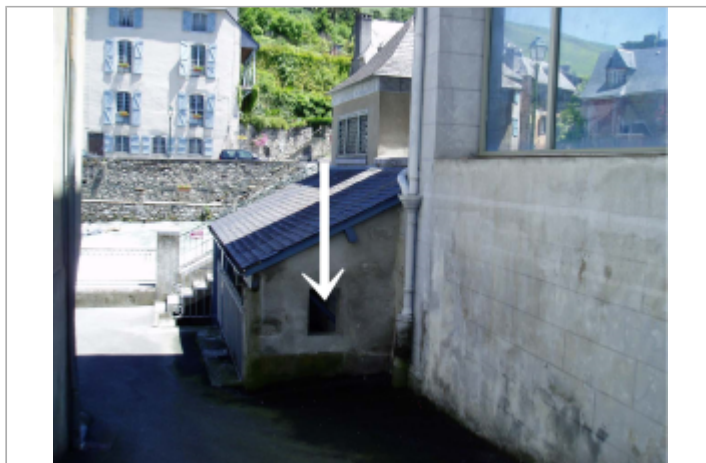
Laisse d'inondation

Commentaires : La laisse est à 0.26m au dessus du rebord du bassin (flèche diagonale).
 À l'intérieur du lavoir la crue a laissé une trace nette (voir zoom).

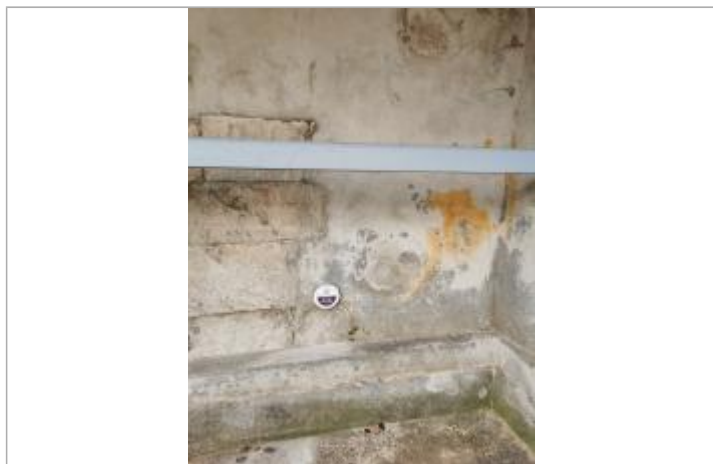
Maximum de l'inondation : Oui
Visibilité : Oui **État du repère :** Disparu
Pérennité : Aucune **Repère calculé :** Non
PHEC : Non

Repère normalisé au niveau de la laisse de crue précédente
