Commune : ARREAU

lavoir

Rivière : La Neste du Louron

**GÉNÉRAL****Unité de gestion :** Garonne-Tarn-Lot**Code :** GTL\_S\_688**Date de mise à jour :** 11/01/2018**Auteur :** SPC GTL

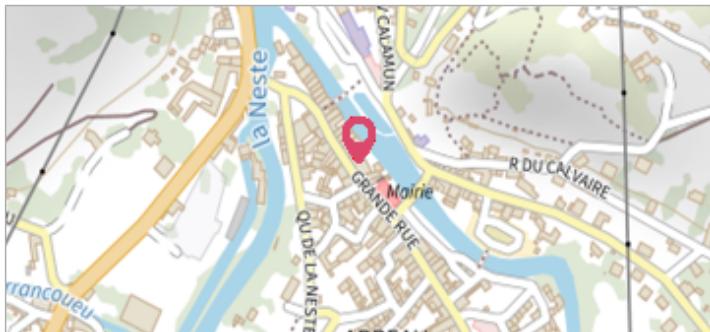
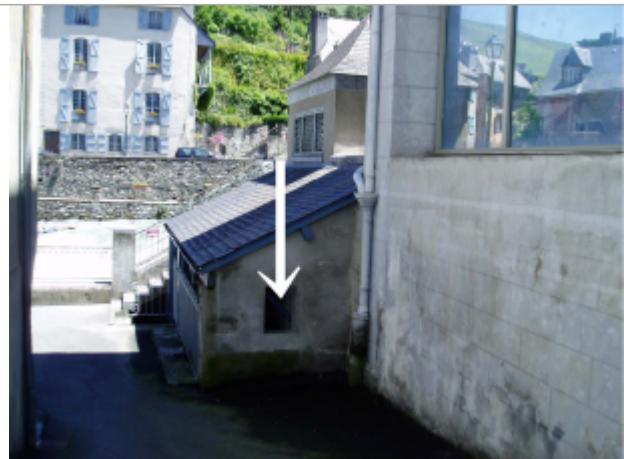
**GÉOLOCALISATION****Coordonnées WGS84 :** X: 0.35893700 / Y: 42.90510000**Coordonnées RGF93 (Lambert 93) :** X: 484140.07 / Y: 6204241.43**Coordonnées RGF93 (ETRS89) :** X: 0.358937 / Y: 42.9051**Code Hydro:** 001-0430**Rive de référence:** Gauche

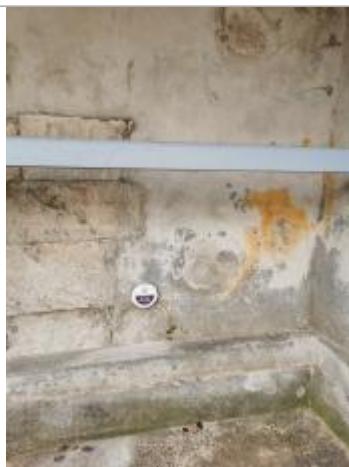
**18 Juin 2013****Nature de l'inondation :** Débordement de cours d'eau**Altitude calculée de l'eau :** non déterminé**Nature du repère :** Repère normalisé (décret n°2005-233)**Commentaires :** La laisse est à 0.26m au dessus du rebord du bassin (flèche diagonale).  
À l'intérieur du lavoir la crue a laissé une trace nette (voir zoom).**GÉNÉRAL****Code :** GTL\_R\_8302**Auteur :** SPC GTL**Date de mise à jour :**

Repère normalisé au niveau de la laisse de crue précédente
