Commune : **PAVIE** | Rivière : **Le Gers**

parking en aval immédiat du pont

1 Repère(s) sur le site

Unité de gestion : Garonne-Tarn-Lot
 Code : GTL_S_1709 Date de mise à jour : 19/07/2017
 Auteur : SPC GTL

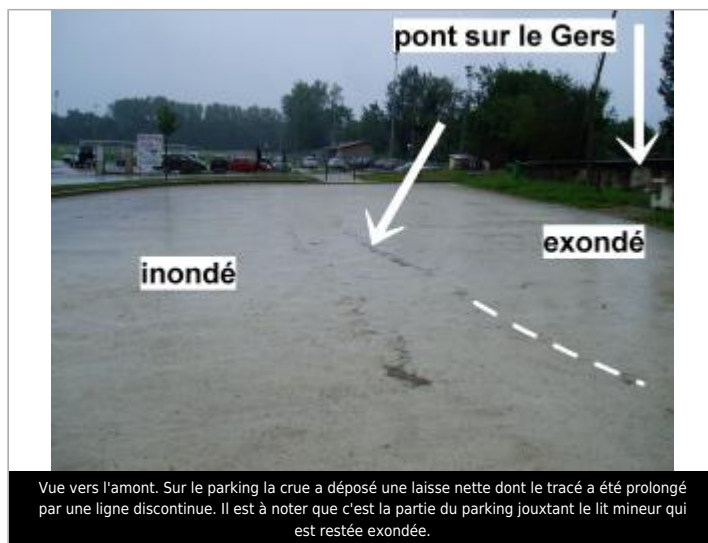
31 mai 2013 Altitude calculée de l'eau : **non déterminé**

Nature de l'inondation : **Débordement de cours d'eau** Nature du repère : **Laisse d'inondation**

Commentaires : Vue vers l'amont. Sur le parking la crue a déposé une laisse nette dont le tracé a été prolongée par une ligne discontinue. Il est à noter que c'est la partie du parking jouxtant le lit mineur qui est restée exondée.

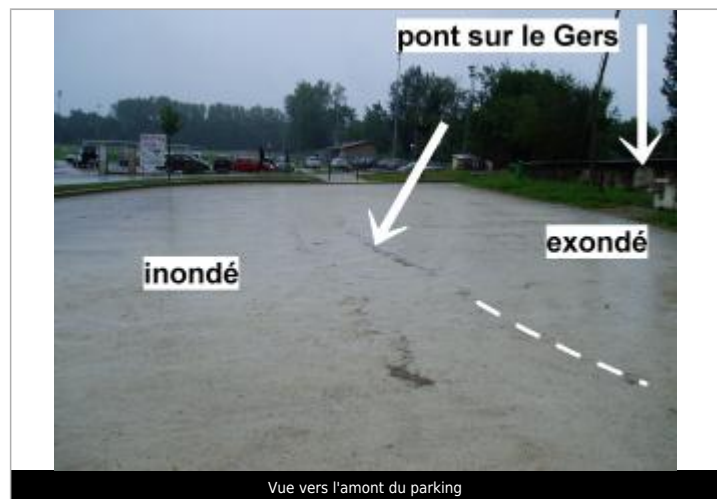
Maximum de l'inondation : Oui
 Visibilité : Non État du repère : Disparu
 Pérennité : Aucune Repère calculé : Non
 PHEC : Non
