Commune : **FRONSAC****Mairie- route de Luchon.**Rivière : **La Garonne****1**Repère(s) sur
le site**GÉNÉRAL****Unité de gestion :** Garonne-Tarn-Lot**Code :** GTL_S_1825**Date de mise à jour :** 25/08/2016**Auteur :** SPC GTL

GÉNÉRAL**Code :** GTL_R_8434**Auteur :** SPC GTL**Date de mise à jour :**

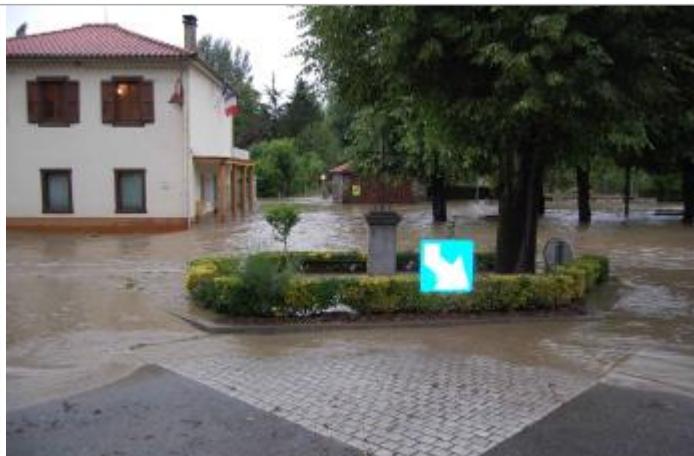
Photo du recensement d'origine. auteur photo : GEOSPHAIR

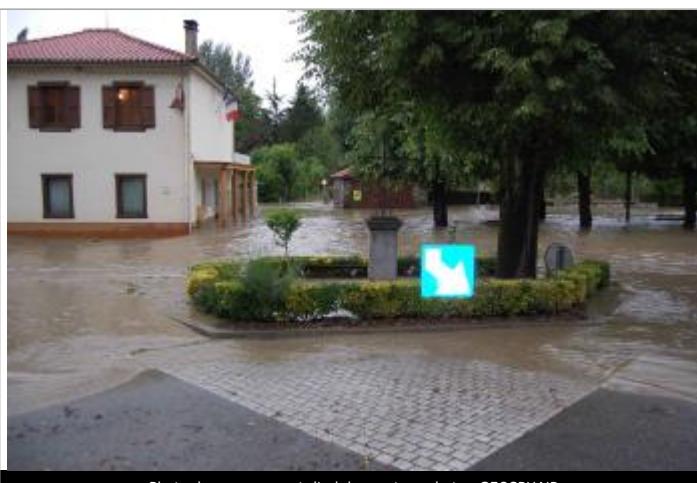
Commentaires : La crue en augmentation. - commentaires photo : Photographie prise a 16h50. - Photographie prise a 16h50. La flèche rouge matérialise le niveau atteint par la crue.

Photo du recensement d'origine. auteur photo : GEOSPHAIR
