Commune : CHAUM

Lieu-dit St Julien

Rivière : La Garonne

1 Repère(s) sur le site**GÉNÉRAL****Unité de gestion :** Garonne-Tarn-Lot**Code :** GTL_S_1857**Date de mise à jour :** 25/08/2016**Auteur :** SPC GTL

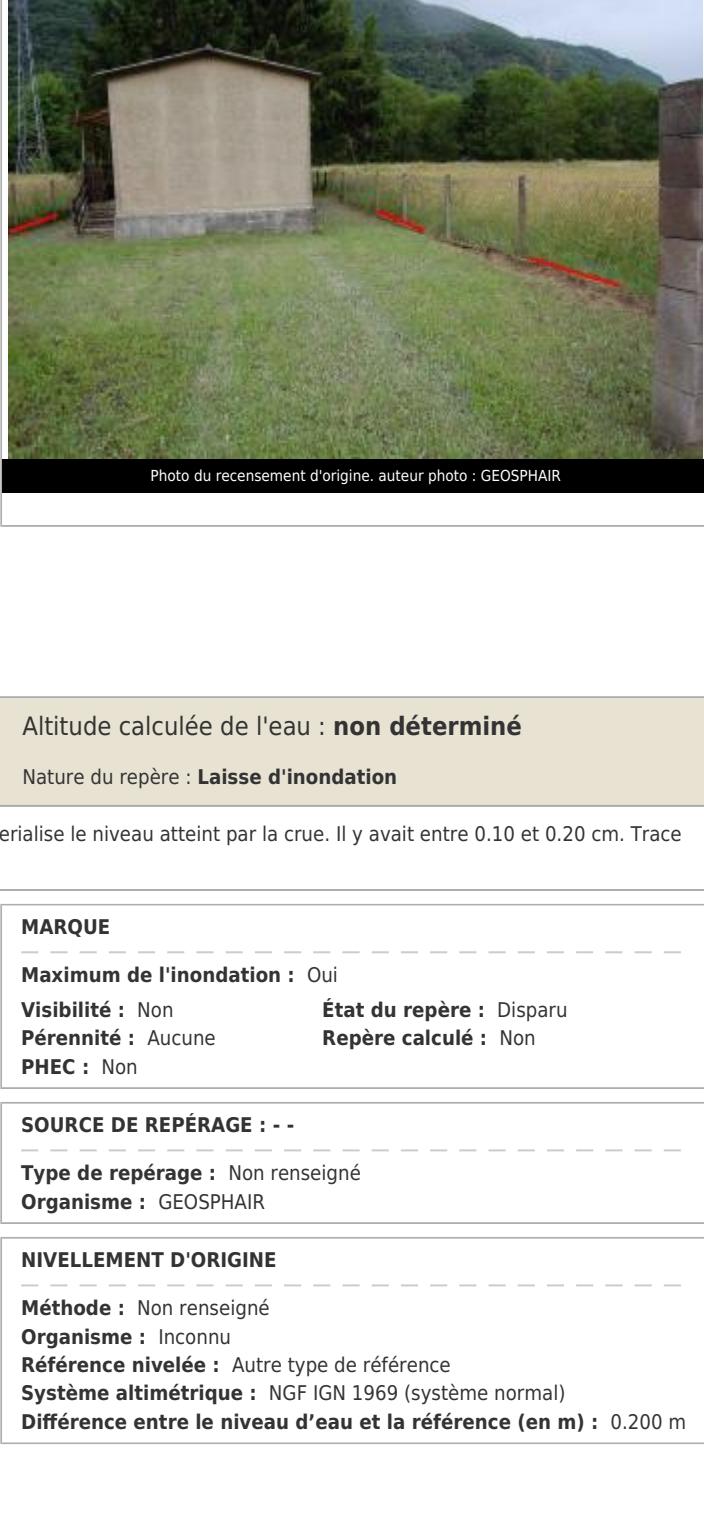
Photo du recensement d'origine, auteur photo : GEOSPHAIR

**18 Juin 2013****Nature de l'inondation :** Débordement de cours d'eau**Altitude calculée de l'eau :** non déterminé**Nature du repère :** Laisse d'inondation**Commentaires :** Laisse de crue. - commentaires photo : Le trait rouge matérialise le niveau atteint par la crue. Il y avait entre 0.10 et 0.20 cm. Trace au niveau du grillage.**GÉNÉRAL****Code :** GTL_R_8442**Auteur :** SPC GTL**Date de mise à jour :**

MARQUE**Maximum de l'inondation :** Oui**Visibilité :** Non**État du repère :** Disparu**Pérennité :** Aucune**Repère calculé :** Non**PHEC :** Non**SOURCE DE REPÉRAGE : - -****Type de repérage :** Non renseigné**Organisme :** GEOSPHAIR**NIVELLEMENT D'ORIGINE****Méthode :** Non renseigné**Organisme :** Inconnu**Référence nivelée :** Autre type de référence**Système altimétrique :** NGF IGN 1969 (système normal)**Différence entre le niveau d'eau et la référence (en m) :** 0.200 m
