Commune : **ESTENOS**Rivière : **La Garonne****Scierie en bordure de la RD 125.****1** Repère(s) sur le site**GÉNÉRAL****Unité de gestion :** Garonne-Tarn-Lot**Code :** GTL\_S\_1833**Date de mise à jour :** 25/08/2016**Auteur :** SPC GTL

**18 juin 2013**Nature de l'inondation : **Débordement de cours d'eau**Altitude calculée de l'eau : **non déterminé**Nature du repère : **Laisse d'inondation****Commentaires :** Laisse de crue.**GÉNÉRAL****Code :** GTL\_R\_8445**Date de mise à jour :****Auteur :** SPC GTL

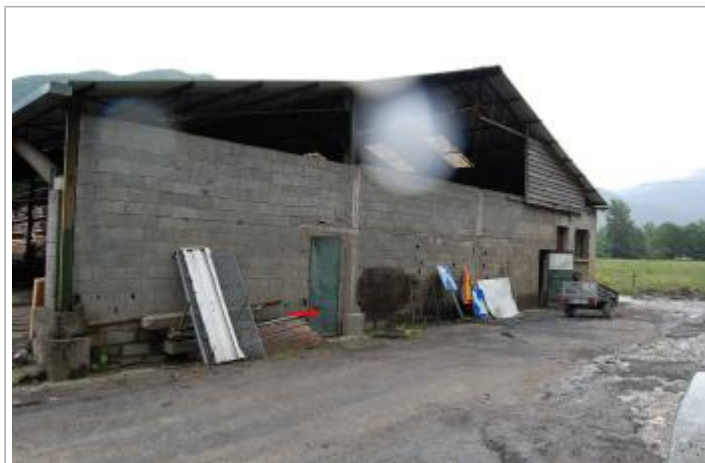
Photo du recensement d'origine. auteur photo : GEOSPHAIR

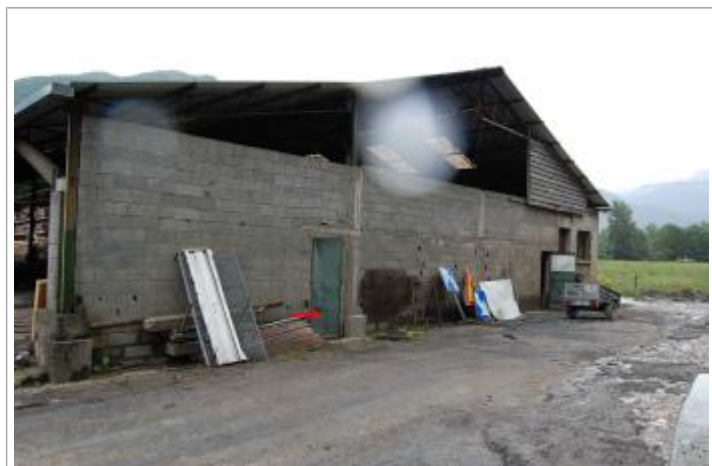
Photo du recensement d'origine. auteur photo : GEOSPHAIR

**MARQUE****Maximum de l'inondation :** Oui**Visibilité :** Non**État du repère :** Disparu**Pérennité :** Aucune**Repère calculé :** Non**PHEC :** Non**SOURCE DE REPÉRAGE : - -****Type de repérage :** Non renseigné**Organisme(s) :** GEOSPHAIR**NIVELLEMENT D'ORIGINE****Méthode :** Non renseigné**Organisme :** Inconnu**Référence nivelée :** Autre type de référence**Système altimétrique :** NGF IGN 1969 (système normal)**Différence entre le niveau d'eau et la référence (en m) :** 0.490 m
