Commune : **ESTENOS** | Rivière : **La Garonne**

1 Repère(s) sur le site

Unité de gestion : Garonne-Tarn-Lot
Code : GTL_S_1817 **Date de mise à jour :** 25/08/2016
Auteur : SPC GTL

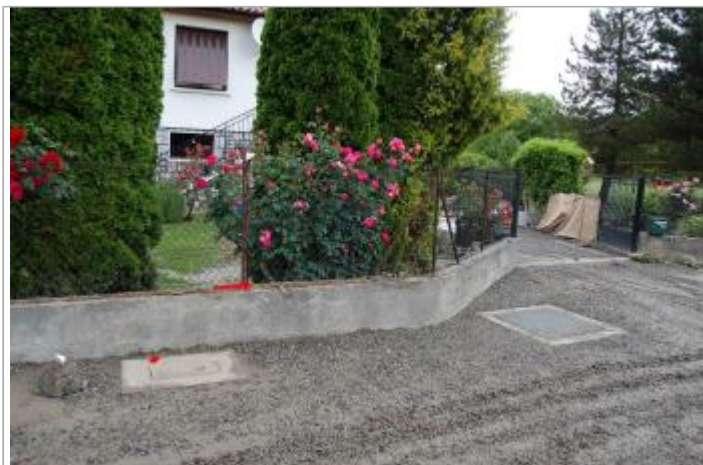
Photo du recensement d'origine. auteur photo : GEOSPHAIR

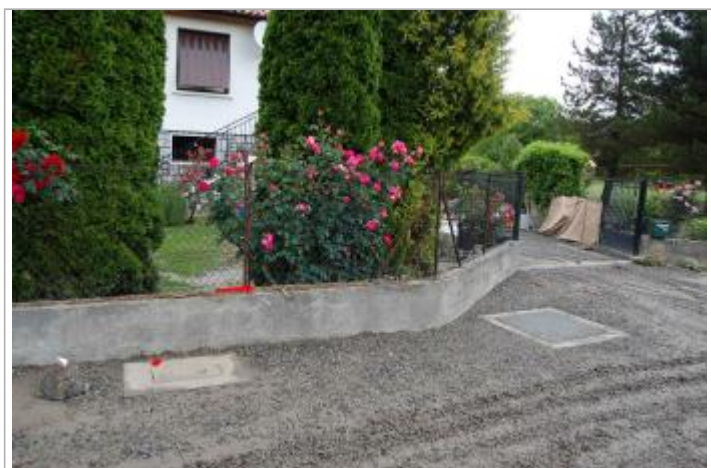
Commentaires : Laisse de crue. - commentaires photo : Il y avait 0.52 m d'eau au niveau du mur de cloture. Le trait rouge au centre de la photographie matérialise le niveau atteint par la crue.

Maximum de l'inondation : Oui
Visibilité : Non **État du repère :** Disparu
Pérennité : Aucune **Repère calculé :** Non
PHEC : Non

Méthode : Non renseigné
Organisme : Inconnu
Référence nivelée : Autre type de référence
Système altimétrique : NGF IGN 1969 (système normal)
Différence entre le niveau d'eau et la référence (en m) : 0.520 m

Photo du recensement d'origine. auteur photo : GEOSPHAIR
