Commune : **ESTENOS**Rivière : **La Garonne****Le village au n50.****1** Repère(s) sur le site**GÉNÉRAL****Unité de gestion :** Garonne-Tarn-Lot**Code :** GTL_S_1820**Date de mise à jour :** 25/08/2016**Auteur :** SPC GTL

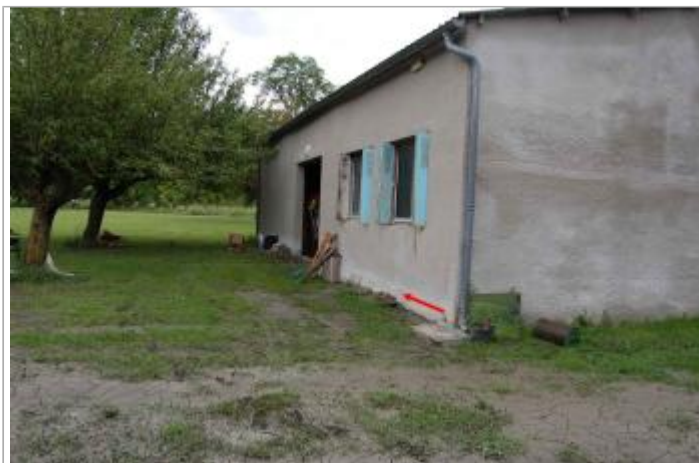
Photo du recensement d'origine. auteur photo : GEOSPHAIR

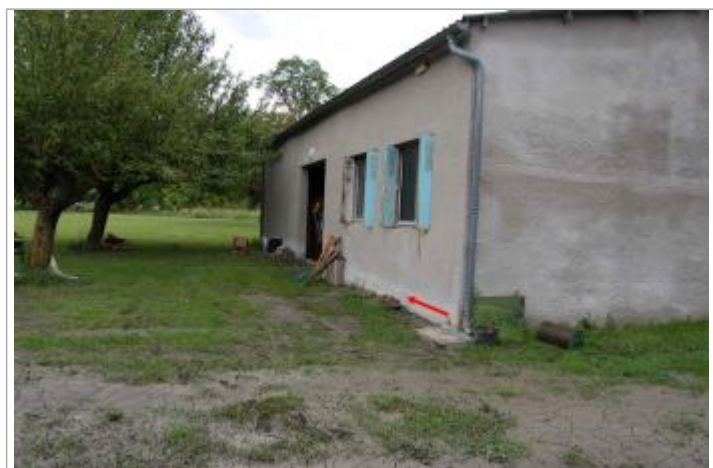
**18 Juin 2013**Altitude calculée de l'eau : **non déterminé**Nature de l'inondation : **Débordement de cours d'eau**Nature du repère : **Laisse d'inondation****Commentaires :** Laisse de crue. - commentaires photo : Le trait rouge materialise le niveau atteint par la crue. - Il y avait 0.17m au niveau du seuil du garage. Le trait rouge materialise le niveau atteint par la crue.**GÉNÉRAL****Code :** GTL_R_8448**Date de mise à jour :****Auteur :** SPC GTL

Photo du recensement d'origine. auteur photo : GEOSPHAIR
