Commune : **ESTENOS** | Rivière : **La Garonne**

Le village au n50.

Unité de gestion : Garonne-Tarn-Lot
Code : GTL_S_1820 **Date de mise à jour :** 25/08/2016
Auteur : SPC GTL

Code : GTL_R_8448 **Date de mise à jour :** 23/04/2020
Auteur : SPC GTL

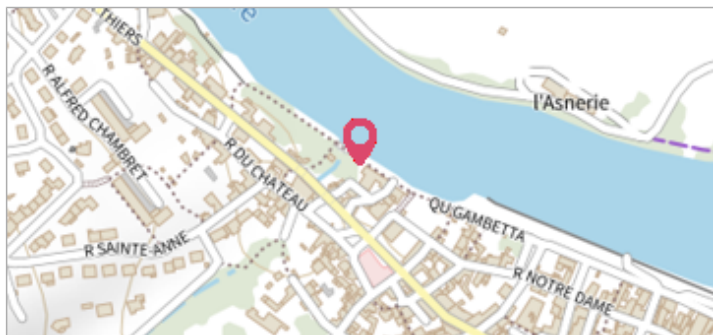
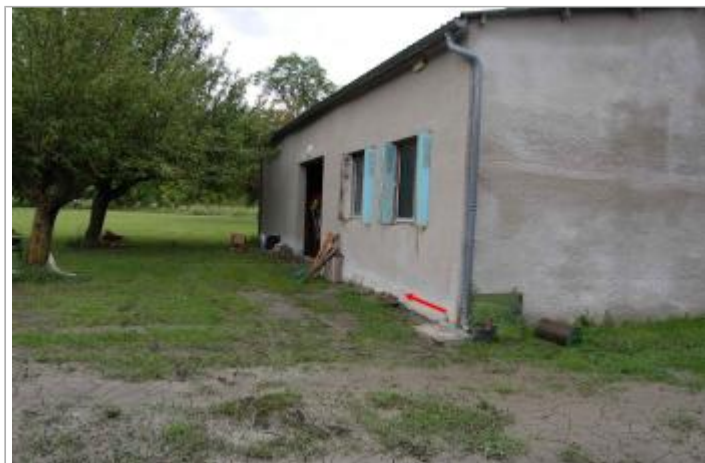
Photo du recensement d'origine. auteur photo : GEOSPHAIR

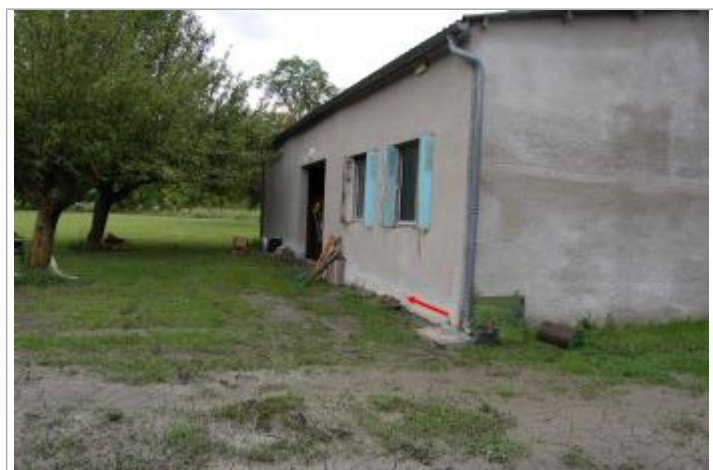
Commentaires : Laisse de crue. - commentaires photo : Le trait rouge materialise le niveau atteint par la crue. - Il y avait 0.17m au niveau du seuil du garage. Le trait rouge materialise le niveau atteint par la crue.

Photo du recensement d'origine. auteur photo : GEOSPHAIR

Maximum de l'inondation : Oui
Visibilité : Non **État du repère :** Disparu
Pérennité : Aucune **Repère calculé :** Non
PHEC : Non
