Commune : **ESTENOS**

Rivière : **La Garonne**

Le village au n82- cote aval.

Code : GTL_S_1808

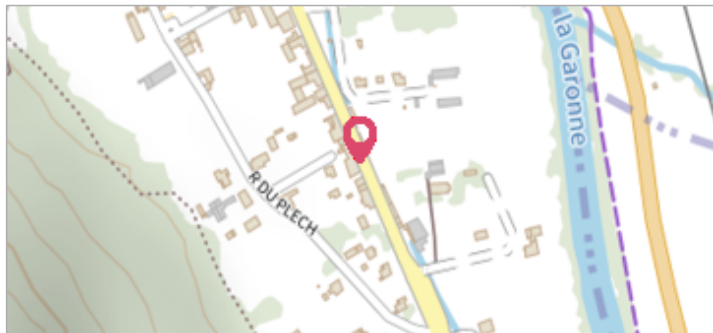
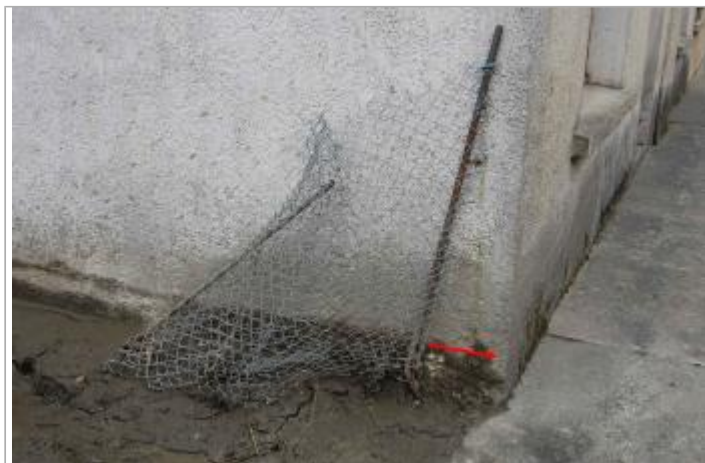
Photo du recensement d'origine. auteur photo : GEOSPHAIR

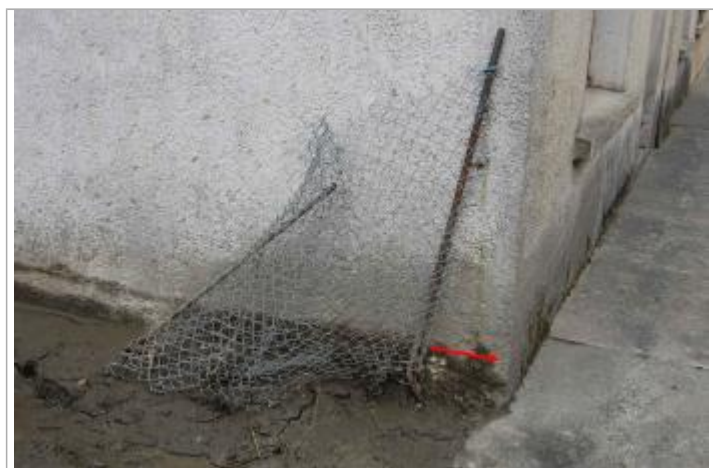
Code : GTL_R_8450

Nature du repère : **Laisse d'inondation**

Commentaires : Laisse de crue. - commentaires photo : Le trait rouge materialise le niveau atteint par la crue. (0.52 m par rapport au trottoir) - Au niveau de l'angle du batiment- il y avait 0.27 m d'eau au dessus du trottoir.

État du repère : Disparu
