Commune : ESTENOS

Rivière : La Garonne

Le village au n77.

Unité de gestion : Garonne-Tarn-Lot**Code :** GTL_S_1806**Date de mise à jour :** 25/08/2016**Auteur :** SPC GTL

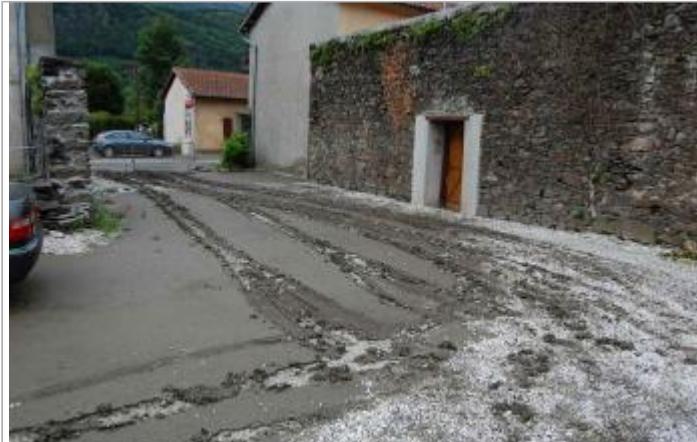
Photo du recensement d'origine. auteur photo : GEOSPHAIR

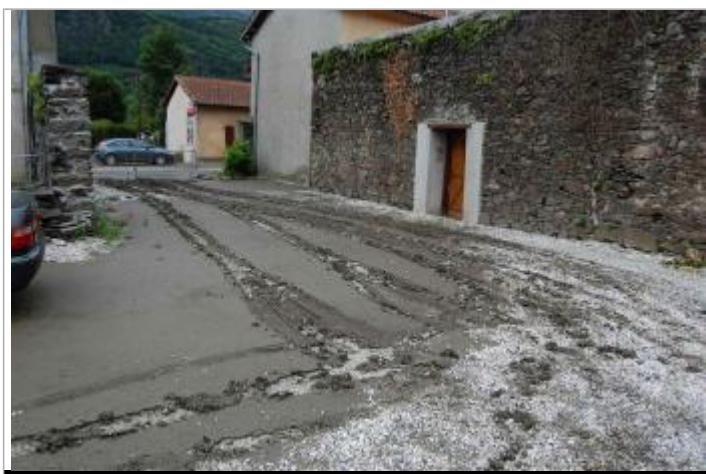
**18 Juin 2013**Nature de l'inondation : **Débordement de cours d'eau**Altitude calculée de l'eau : **non déterminé**Nature du repère : **Laisse d'inondation****Commentaires :** Laisse de crue. - commentaires photo : Vue d'ensemble avec d' importants dépôts limoneux. - Il y avait 0.20m au niveau du seuil de la porte. Le trait rouge matérialise le niveau atteint par la crue.

Photo du recensement d'origine. auteur photo : GEOSPHAIR
