Commune : **ESTENOS**

Rivière : **La Garonne**

## Le village au n42.

**Code :** GTL\_S\_1794

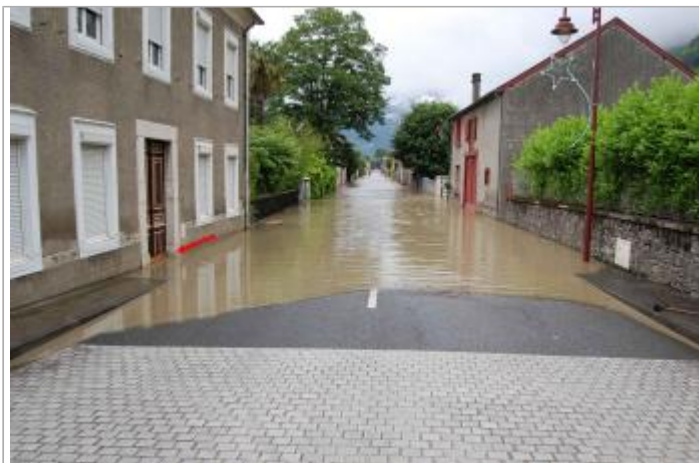
Photo du recensement d'origine. auteur photo : GEOSPHAIR

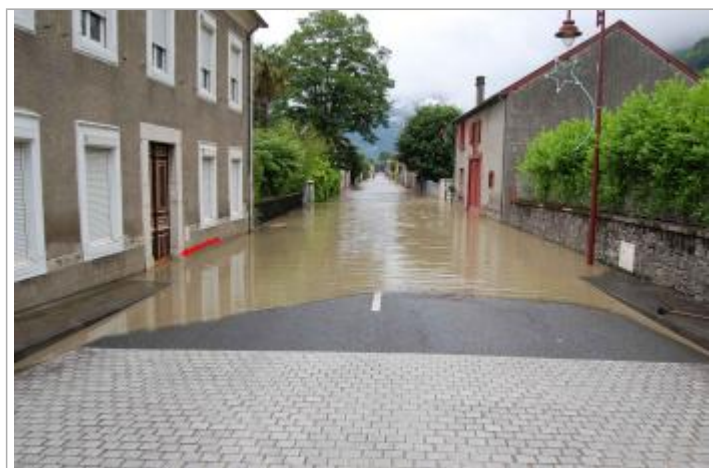
**Commentaires :** Laisse de crue. - commentaires photo : Il y avait 0.14 m par rapport au seuil de la porte du n42. Le trait rouge materialise le niveau atteint par la crue.

Photo du recensement d'origine. auteur photo : GEOSPHAIR
