Commune : **ESTENOS**

Rivière : **La Garonne**

Code : GTL_S_1784

Code : GTL_R_8456

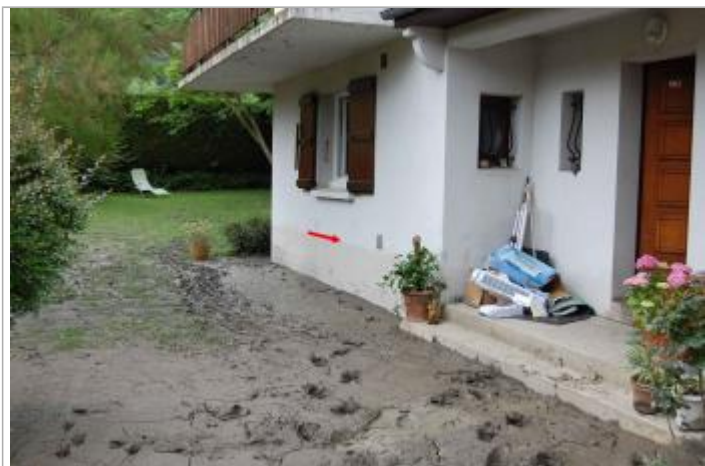
Photo du recensement d'origine. auteur photo : GEOSPHAIR

Nature du repère : **Laisse d'inondation**

Commentaires : Laisse de crue. - commentaires photo : Il y avait 0.72m d'eau au niveau du mur. La maison a été inondée. Le trait rouge matérialise le niveau atteint par la crue.

État du repère : Disparu

Différence entre le niveau d'eau et la référence (en m) : 0.720 m
