Commune : ESTENOS

Rivière : La Garonne

**GÉNÉRAL****Unité de gestion :** Garonne-Tarn-Lot**Code :** GTL\_S\_1769**Date de mise à jour :** 25/08/2016**Auteur :** SPC GTL

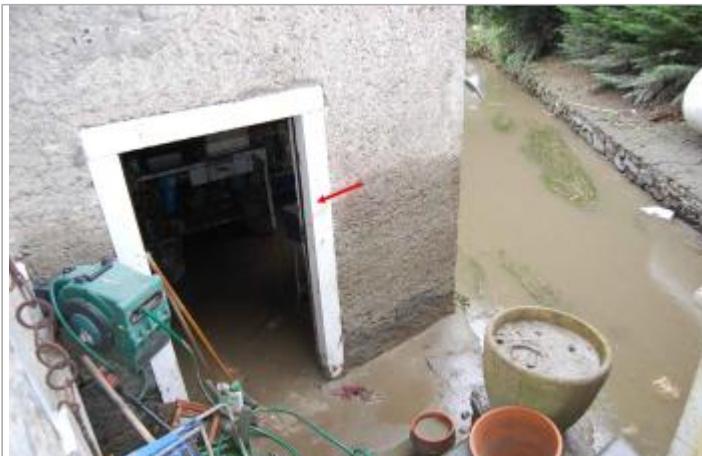
Photo du recensement d'origine, auteur photo : GEOSPHAIR

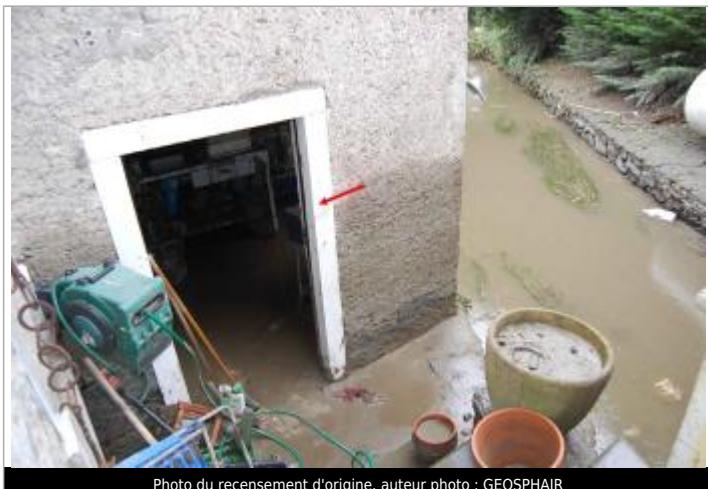
**18 Juin 2013**Nature de l'inondation : **Débordement de cours d'eau****Commentaires :** Laisse de crue. - commentaires photo : Il y avait environ 1.50 m d'eau au niveau de la porte d'accès à la cave. Le trait rouge matérialise le niveau atteint par la crue.**GÉNÉRAL****Code :** GTL\_R\_8458**Auteur :** SPC GTL**Date de mise à jour :**

Photo du recensement d'origine, auteur photo : GEOSPHAIR

**Altitude calculée de l'eau : non déterminé****Nature du repère : Laisse d'inondation****MARQUE****Maximum de l'inondation :** Oui**Visibilité :** Non**État du repère :** Disparu**Pérennité :** Aucune**Repère calculé :** Non**PHEC :** Non**SOURCE DE REPÉRAGE : --****Type de repérage :** Non renseigné**Organisme :** GEOSPHAIR**NIVELLEMENT D'ORIGINE****Méthode :** Non renseigné**Organisme :** Inconnu**Référence nivelée :** Autre type de référence**Système altimétrique :** NGF IGN 1969 (système normal)**Différence entre le niveau d'eau et la référence (en m) :** 1.500 m
